Etude sur le territoire de la CCHCPP pour la mise en place d'opérations de gestion des ruissellements et coulées d'eaux boueuses

RAPPORT DE PHASE 1 - CARACTERISATION DES PHENOMENES

COMMUNAUTE DE COMMUNES HAUT CHEMIN - PAYS DE PANGE

ARTELIA Ref. No. : 46323037 – DOCUMENT No. : B

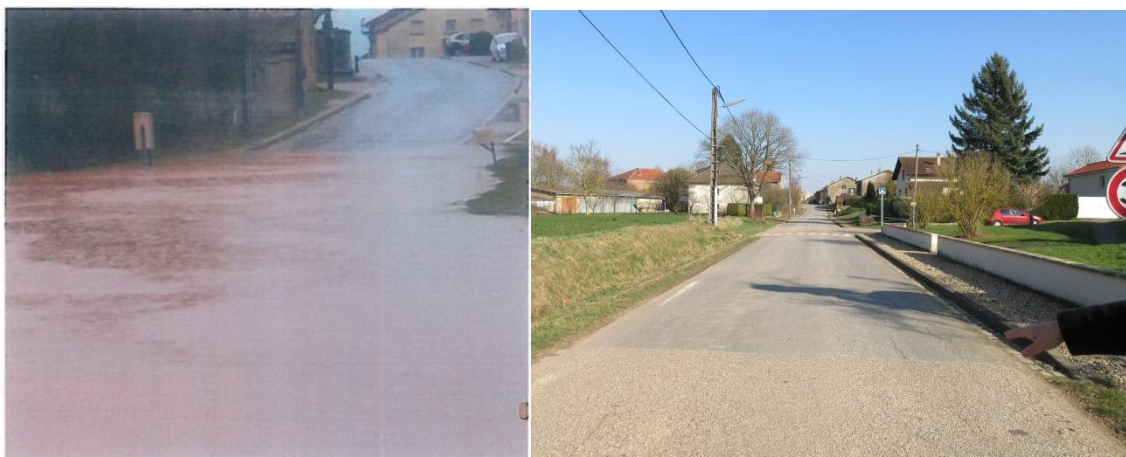
Sur le bassin versant numéro 1, l'eau provenant des champs et de la forêt en amont a inondé la voirie à cause d'un embâcle constitué de feuilles d'arbres et de branches au niveau de la buse située sur le côté droit de la rue principale, à l'entrée du village. Puis le maire a débouché la buse et l'eau s'est résorbée en moins de 2 heures. Aucun enjeu n'a été touché car les maisons au bord de la route sont surélevées. De plus c'est la première fois qu'un embâcle à ce niveau-là se produit, sans ce dernier la route n'aurait probablement pas été inondée.

Fig. 4. BV n°1 - Inondation de la voirie sur la D53A (source : mairie)

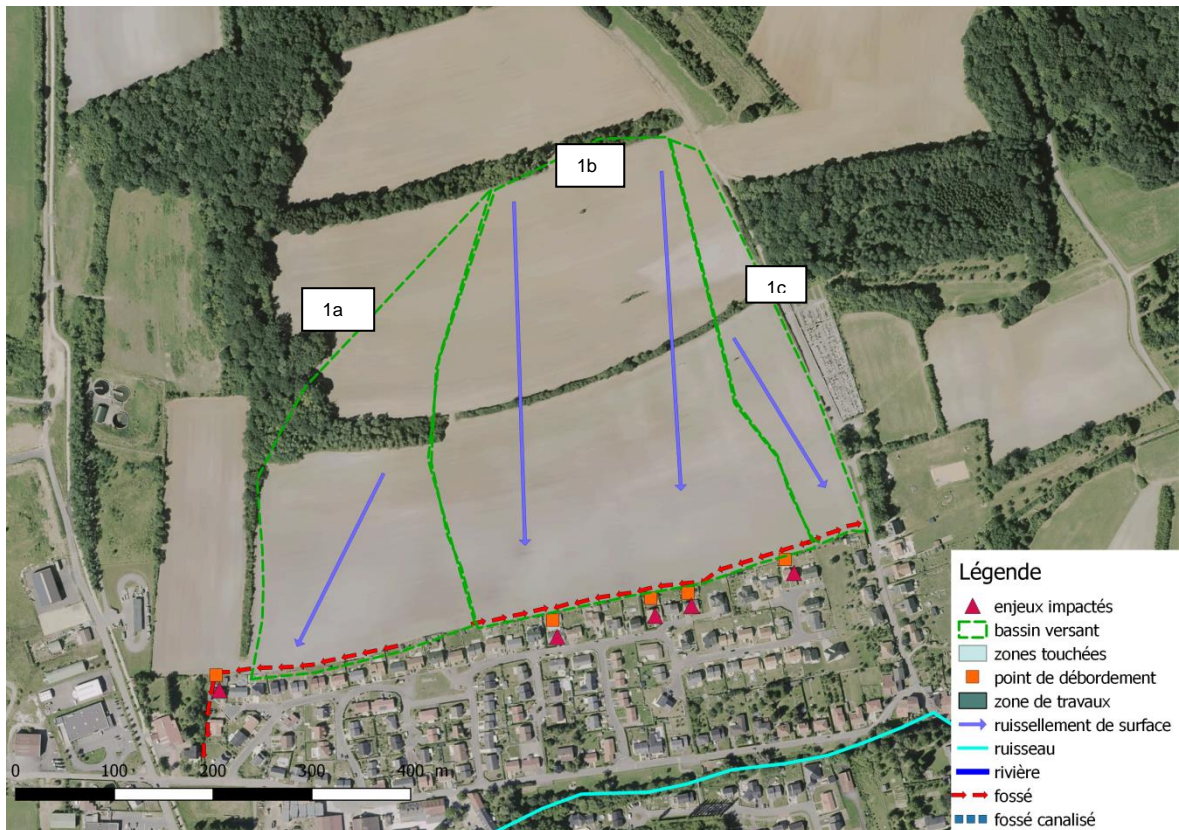
Fig. 3. BV n°1 – Ruissellements de versants et présence intermittente d'un fossé en amont des habitations (défauts d'entretien, comblements)

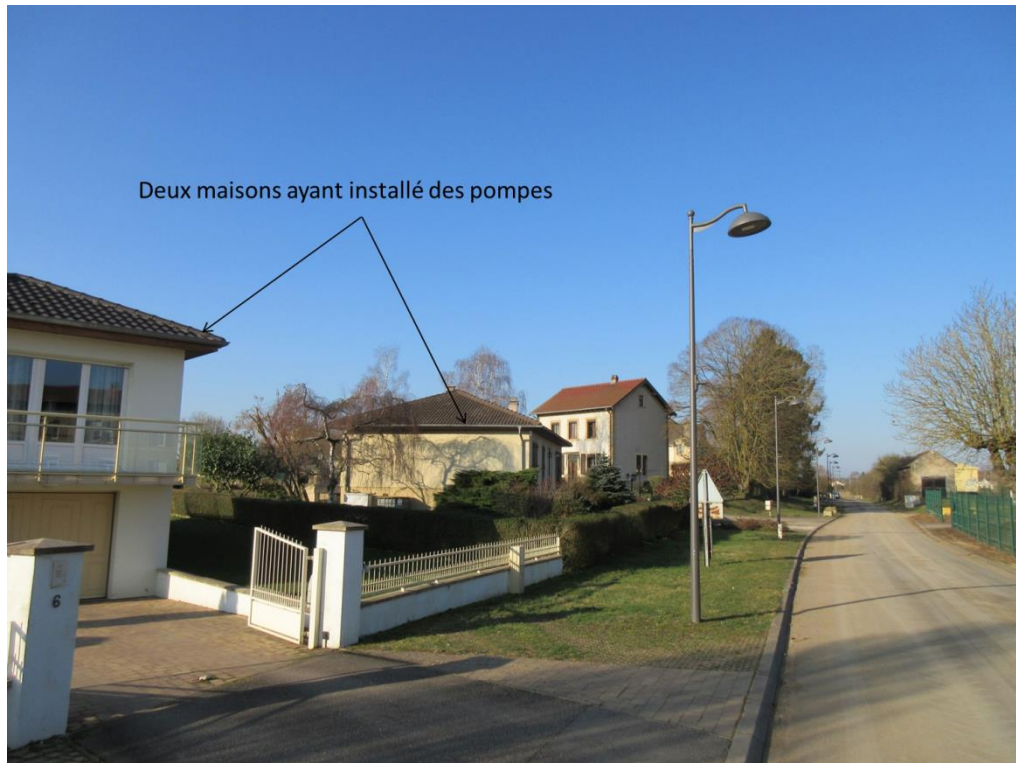
Fig. 6. BV n°1b – Maisons concernées par des refoulements du réseau en 2016

Ainsi, sur le BV n°1, la faible capacité du réseau couplée aux apports des versants naturels sont les causes des phénomènes observés. Pour l'habitation du 1 rue de la gare, un problème de ruissellement de surface vient s'ajouter aux refoulements du réseau.

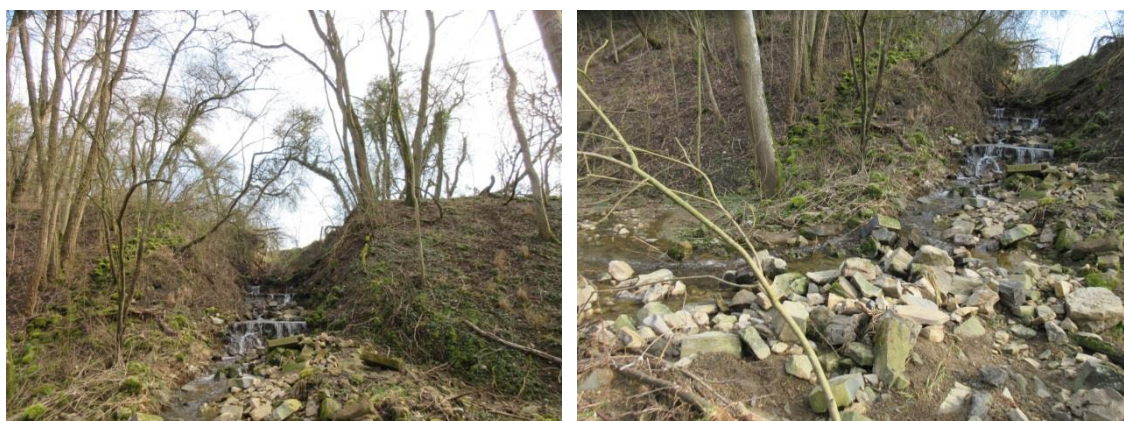
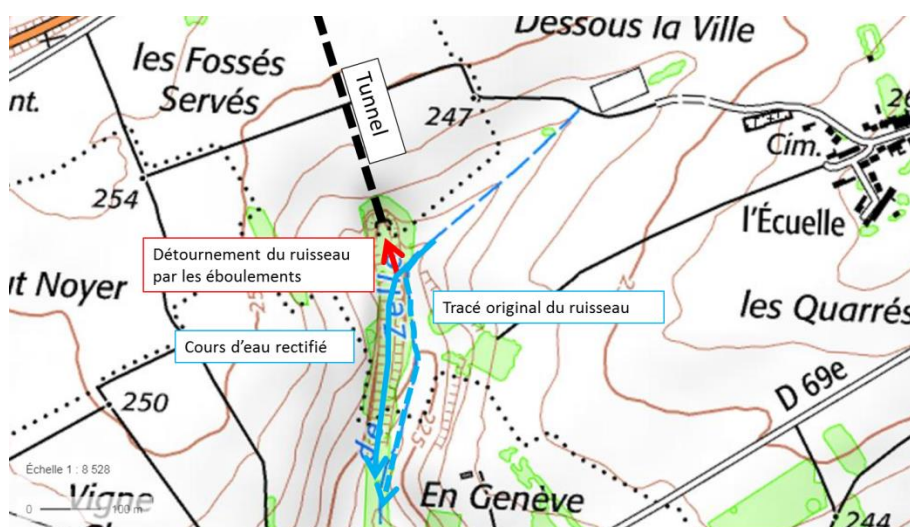
Selon le Maire de Faily, ces phénomènes mettent en péril la structure de l'ancien tunnel par déstabilisation de ses maçonneries. ARTELIA a réalisé une visite du site et notamment au droit de l'entrée du tunnel côté sud (vers Nouilly). Nous n'avons pas réalisé de diagnostic structurel du tunnel.

Il a été observé que l'eau du ruisseau (Rupt de Zelle) a été **détournée par un éboulement rocheux**. Elle s'écoule alors vers le tunnel et inonde l'entrée de ce dernier. Cela entraîne une fragilisation des parois du tunnel.

Fig. 3. Détournement du Rupt de Zelle (photos du cours d'eau dans la descente du talus de l'ancienne voie ferrée et du détournement du ruisseau par les éboulements)

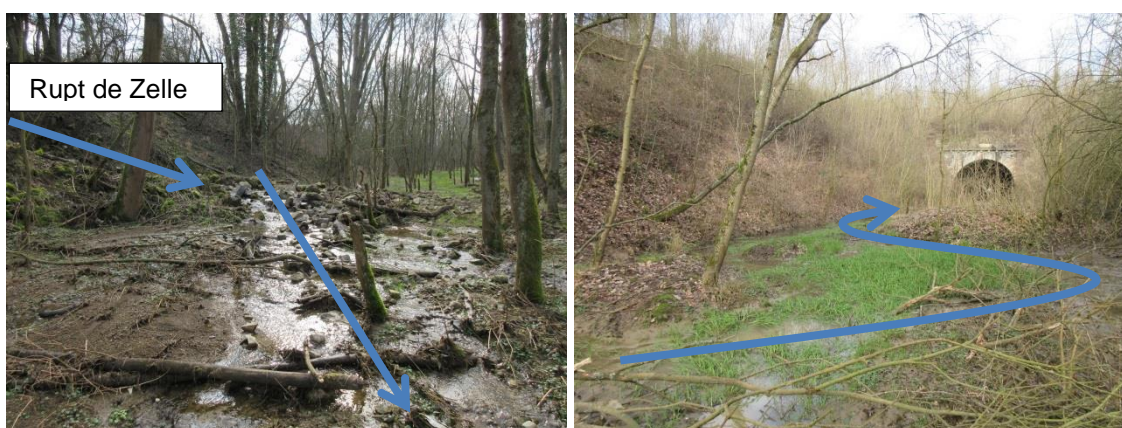
Fig. 4. Arrivée des eaux en direction du tunnel

Les problématiques d'infiltration d'eau au sein du tunnel n'ont pas fait l'objet d'investigations spécifiques. Des solutions pourront en revanche être proposées pour rediriger l'écoulement des eaux du Rupt de Zelle.

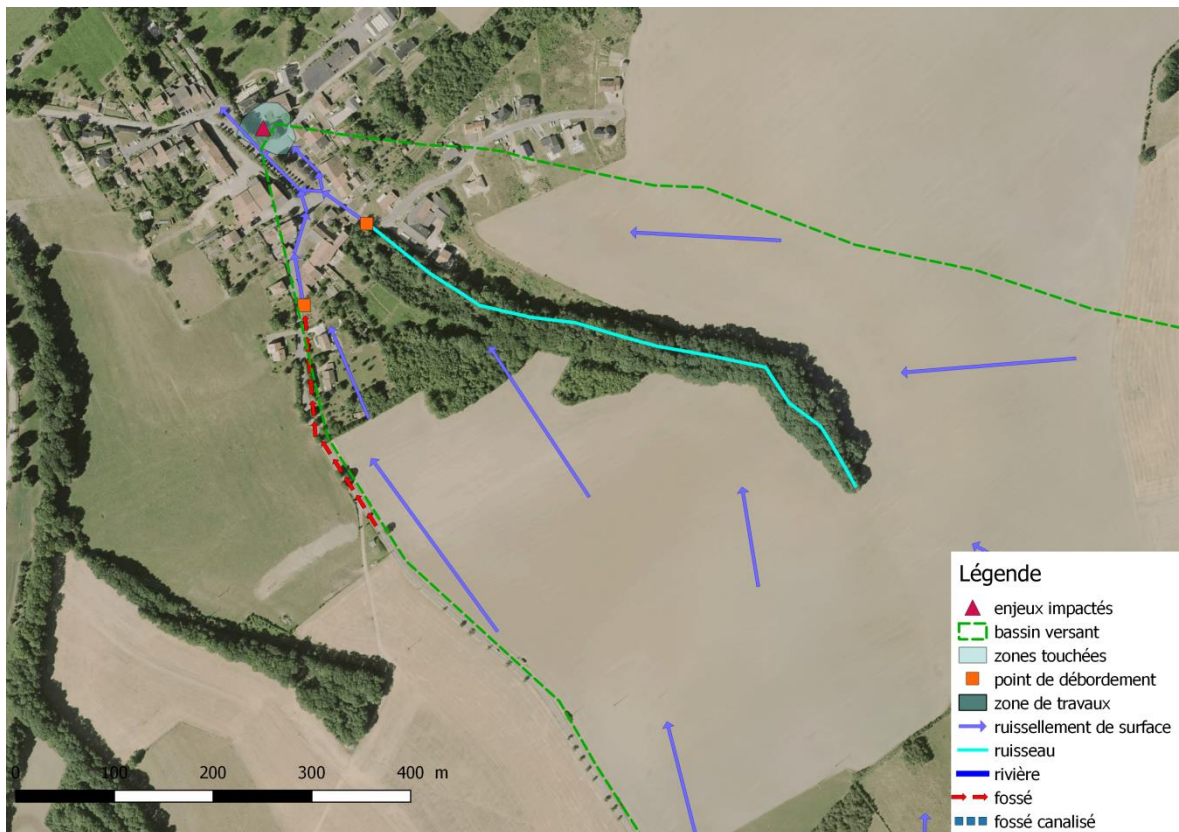
Lorsque les débordements se produisent aux entrées de ces 2 canalisations (RD et rue de Charmes) les eaux ruissellent sur la voirie jusqu'à la Place de l'Eglise puis viennent inonder le site du centre de soins et de réadaptation « la Fontenelle ». Aucun autre enjeu ne s'est retrouvé inondé sur le parcours des eaux de ruissellement. Les représentants du centre ont indiqués avoir déjà vu une vague de 40 cm arriver des hauteurs de Maizeroy. Mais lors des événements pluvieux de 2016 et des années suivantes, seule l'entrée et la rue devant le centre médical ont été inondées.

Fig. 7. BV n°1 – Ruissellement de surface au sein de la commune de Maizeroy

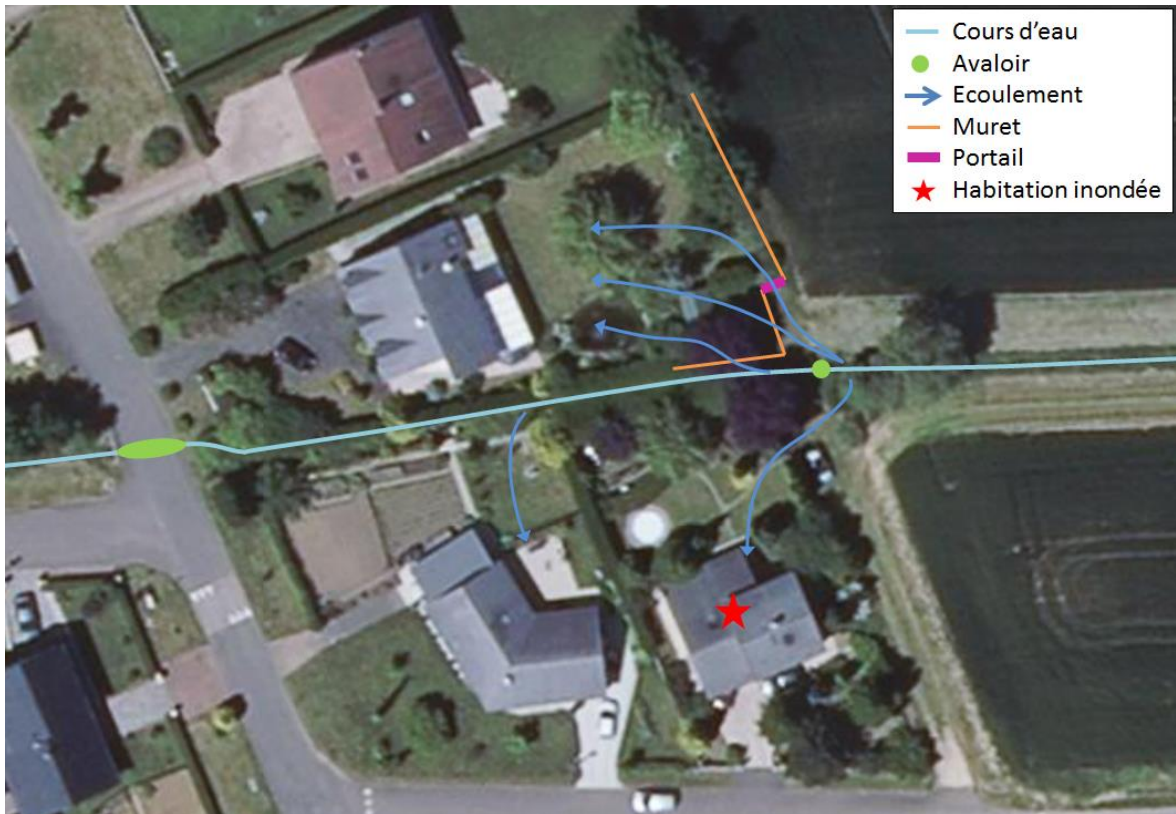
De plus les **maisons en rive gauche ont aussi été touchées**. Pour la parcelle amont, l'eau est entrée par son portail d'entrée, a ruisselé dans son jardin et inondé la partie habitée. Aucun travaux n'a été entrepris, les dégâts étant relativement minimes. Pour la parcelle aval, le cours d'eau a débordé jusqu'à la limite de la terrasse légèrement surélevée.

Fig. 6. BV n°1 - Cheminement des écoulements et habitations touchées

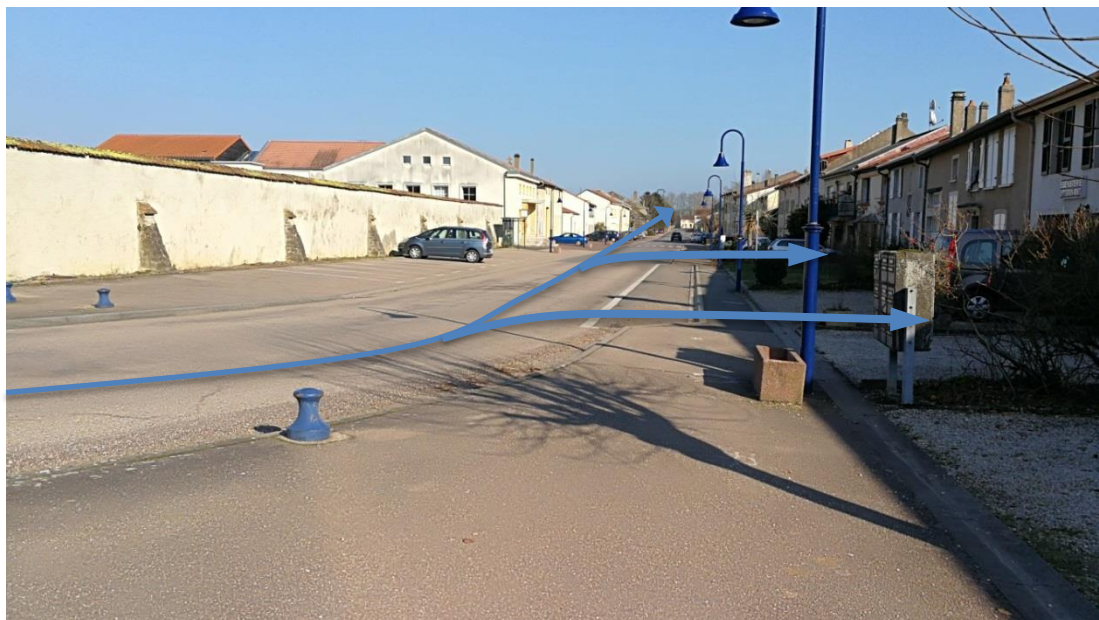
Le réseau d'eaux pluviales n'ayant pas une capacité d'évacuation suffisante, capacité limitée par la faible pente des canalisations, l'eau n'est que peu absorbée par les réseaux sur son parcours (faible quantité d'avaloirs sur l'allée des Tilleuls, mais réseaux dans tous les cas saturés) et s'accumule sur la rue de Lorraine et inonde les maisons du côté impair de la rue comme identifié sur photographie ci-dessous.

Fig. 7. BV n°1 - Maisons touchées lors des événements de 2016

Les ruissellements boueux sur ce versant ont ainsi atteint une dizaine d'habitations ainsi que 2 ERP (mairie, CCHCPP) et engendré des dégradations sur les voiries.

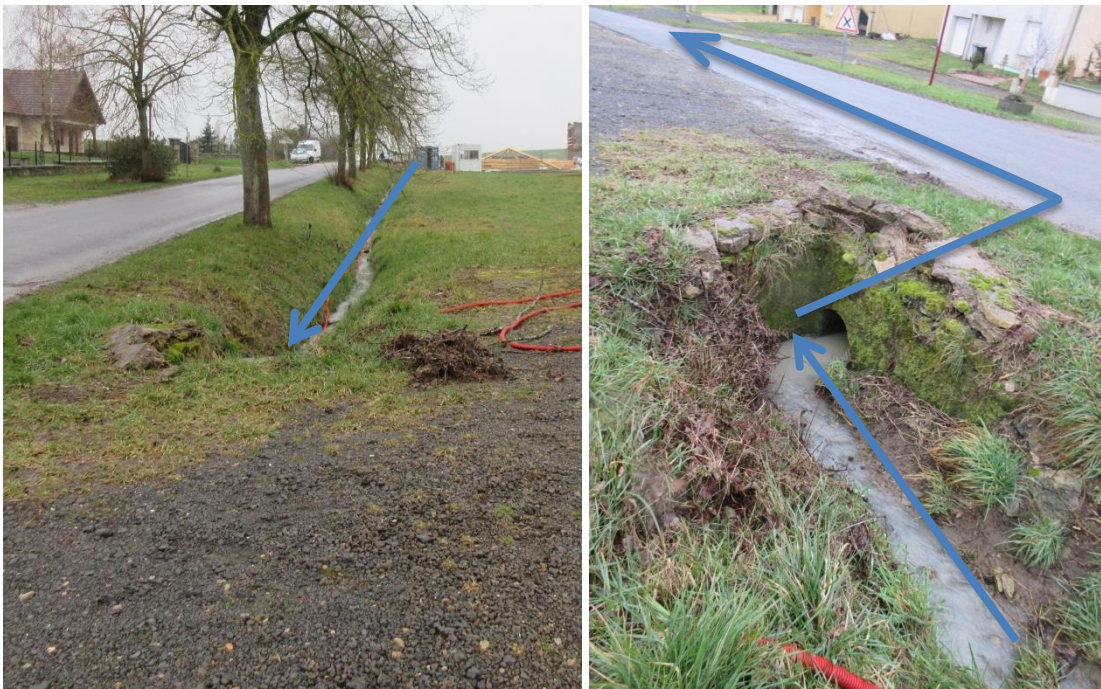
Les causes du débordement sont principalement liées à la configuration de la tête de buse. Le fossé collectant les eaux du versant est localisé du côté nord de la route RD4, et rejoint, via une buse sous la route, la canalisation s'écoulant de l'autre côté de la route. Ce busage a été réalisé perpendiculairement à la route et donc à la pente : il présente donc non seulement une faible pente mais aussi un angle à 90° à sa connexion avec le fossé.

Fig. 3. BV n°1 - Sens d'écoulement de l'eau et entrée de la canalisation

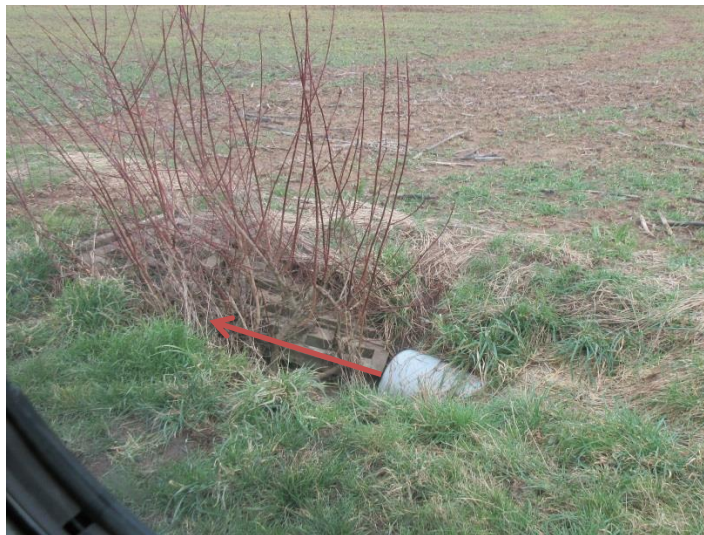
Fig. 5. BV n°1 – exutoire du tronçon canalisé du fossé

Le muret ne se prolongeant pas suffisamment à l'arrière des maisons, un écoulement s'est créé en février 2016 au nord-est du lotissement, à l'extrémité de l'impasse des Prés. L'écoulement a contourné la maison la plus en amont par son jardin sans causer de dégâts dans l'habitation, et a partiellement inondé la place de retournement au bout de l'impasse. L'écoulement a ensuite menacé de surverser sur le trottoir de la deuxième maison ciblée ci-dessus. L'habitation aurait pu être touchée.

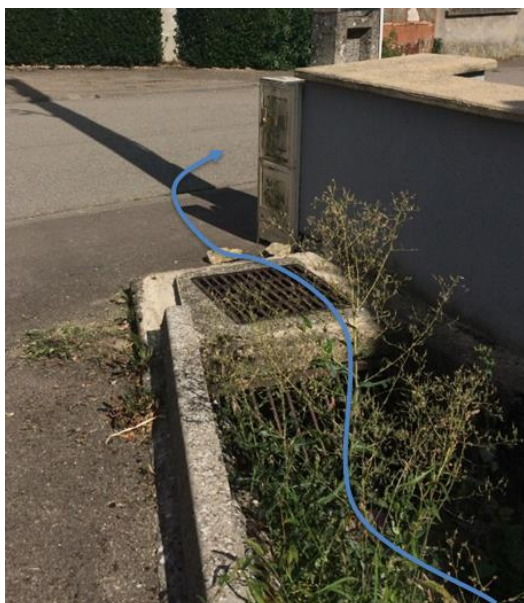
Ce bassin versant a toujours connu des ruissellements de versant sans que ceux-ci n'impactent d'enjeux. Lorsque les conditions sont réunies pour générer d'importants ruissellements, l'avaloir qui permet aux écoulements du fossé de rejoindre le réseau d'eaux pluviales se met en charge. Les eaux n'étant pas totalement interceptées, elles se déversent sur la rue des Tailleurs de Pierres.

Fig. 3. BV n°1 - Photo de l'avaloir du fossé rue des Tailleurs de Pierres

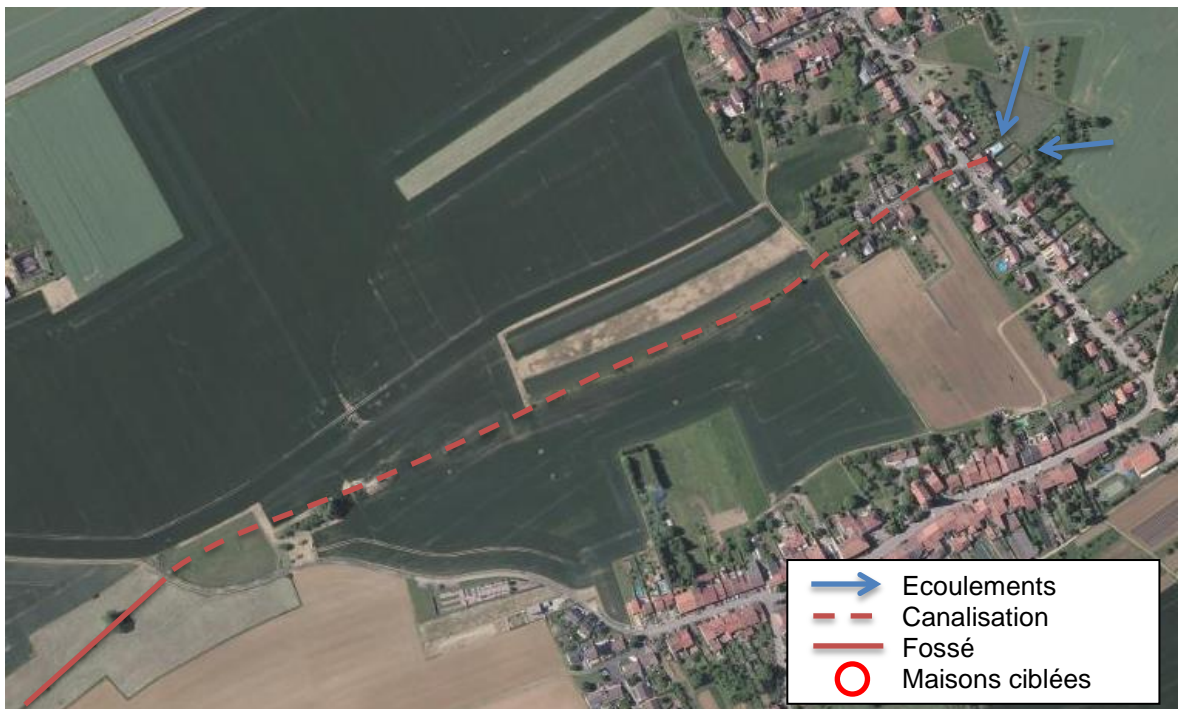
Fig. 3. BV n°1 - Sens de l'écoulement

En 2016, il a été observé une mise en charge du réseau d'eaux pluviales. La pente du réseau n'est pas remise en cause, en revanche des travaux de pose de l'assainissement dans les années 90 ont pu modifier les diamètres des conduites d'eaux pluviales au croisement de celles-ci. Ces

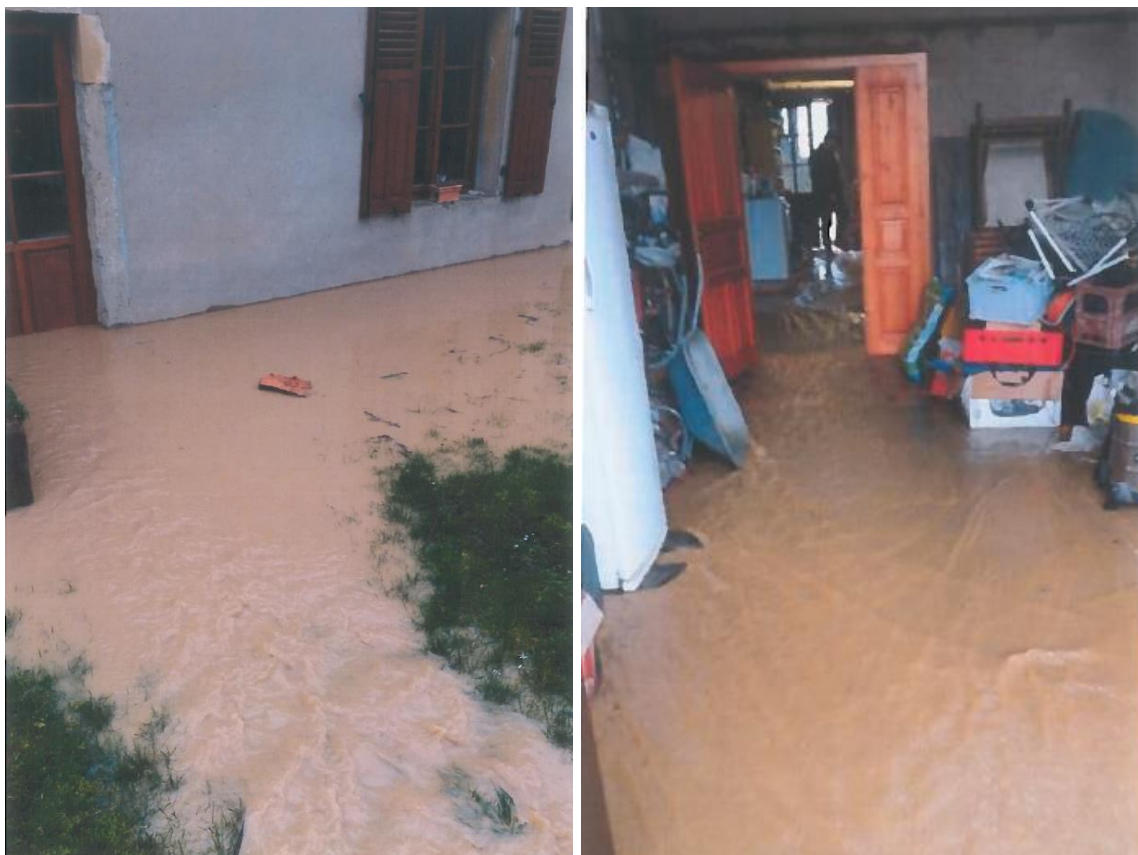
Fig. 6. BV n°1 - Inondations des habitations n°4 de la rue Principale (à gauche) et n°10 de la rue Principale (à droite)
