Etude sur le territoire de la CCHCPP pour la mise en place d'opérations de gestion des ruissellements et coulées d'eaux boueuses

RAPPORT DE PHASE 1 - CARACTERISATION DES PHENOMENES

COMMUNAUTE DE COMMUNES HAUT CHEMIN - PAYS DE PANGE

ARTELIA Ref. No. : 46323037 – DOCUMENT No. : B

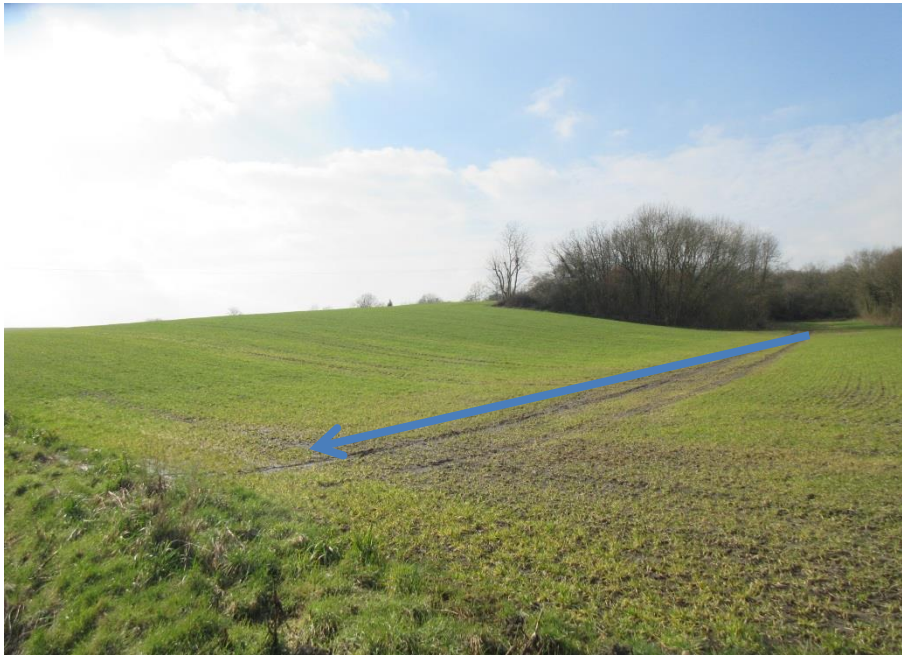
Fig. 3. BV n°1 – Photographie du versant et axe d'écoulement principal

Le bassin versant n°1 a une superficie d'environ 3 ha, présente une pente forte, de l'ordre de 10%, et est recouvert sur environ 20% de sa surface par des parcelles cultivées. Sa partie ouest (amont) est quant à elle majoritairement recouverte de parcelles forestières.

Son pendage ouest-est oriente les ruissellements en direction de la rue de la Corvée au Noyer. On ne relève aucun frein à l'écoulement sur les parcelles cultivées. En bas de la pente, les eaux sont collectées dans un fossé ceinturant le lotissement. Cependant ce dernier n'est pas assez pentu pour évacuer l'eau arrivant en grande quantité lors d'orages ce qui le fait déborder alors en direction de la maison au 14 rue de la Corvée au Noyer. Les eaux arrivant dans le fossé lors des évènements observés sont chargées en sédiments.

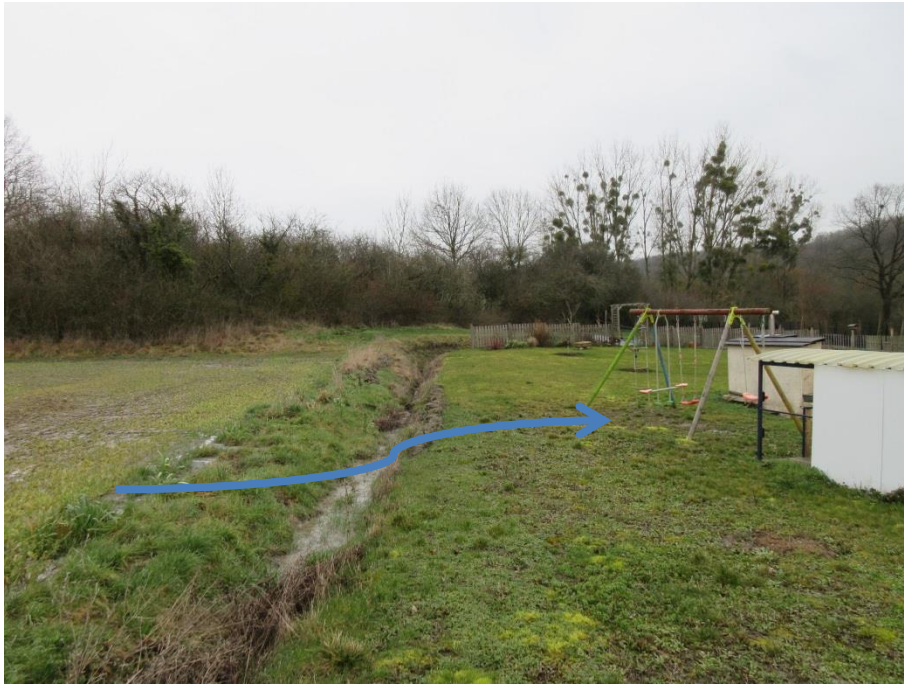
Fig. 4. BV n°1 - Débordement de l'afflux d'eau en direction de la maison

On observe ici que l'habitant tente de se protéger en installant un peu de terre pour former un merlon mais celui-ci s'avère insuffisant face à la grande quantité d'eau générée par le bassin versant et au manque de pente du fossé au départ.

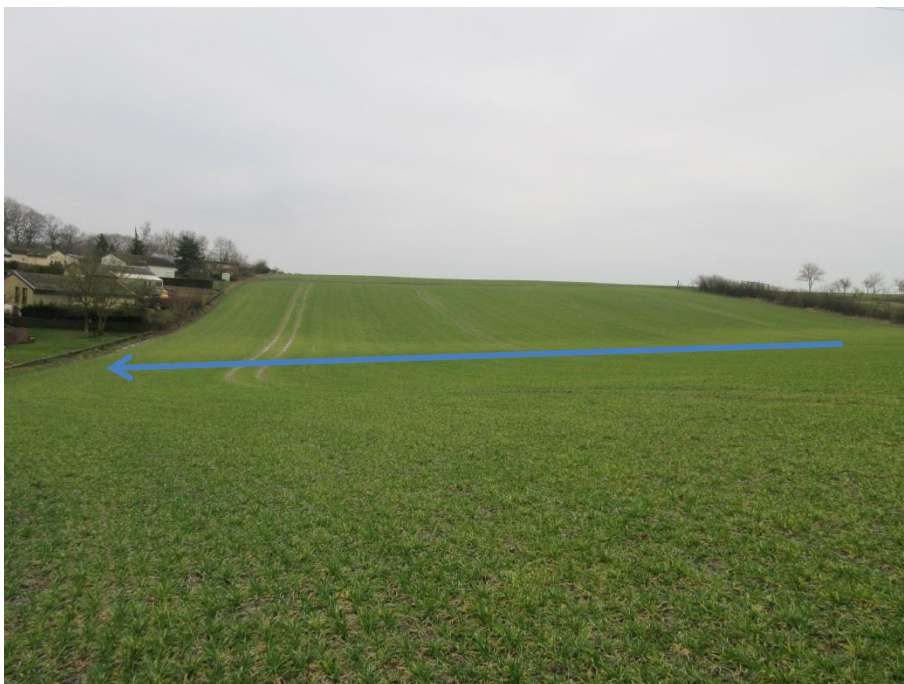
Fig. 5. BV n°2 – Photographie du versant et axe d'écoulement principal

Le bassin versant n°2 présente une pente et une configuration assez similaire au BV n°1. Sa superficie est d'environ 40 ha. La proportion de forêt en tête de bassin est néanmoins nettement plus faible. On note également l'absence de frein aux écoulements sur les parcelles cultivées.

Les ruissellements générés par le champ s'écoulent en direction d'un muret positionné en pied de versant et en amont des habitations, qui permet de stopper l'écoulement et de collecter les eaux vers une canalisation rejoignant le réseau d'eau pluviale. L'eau ne s'évacue pas rapidement du fait d'un faible diamètre de la canalisation qui permet l'évacuation de l'eau.

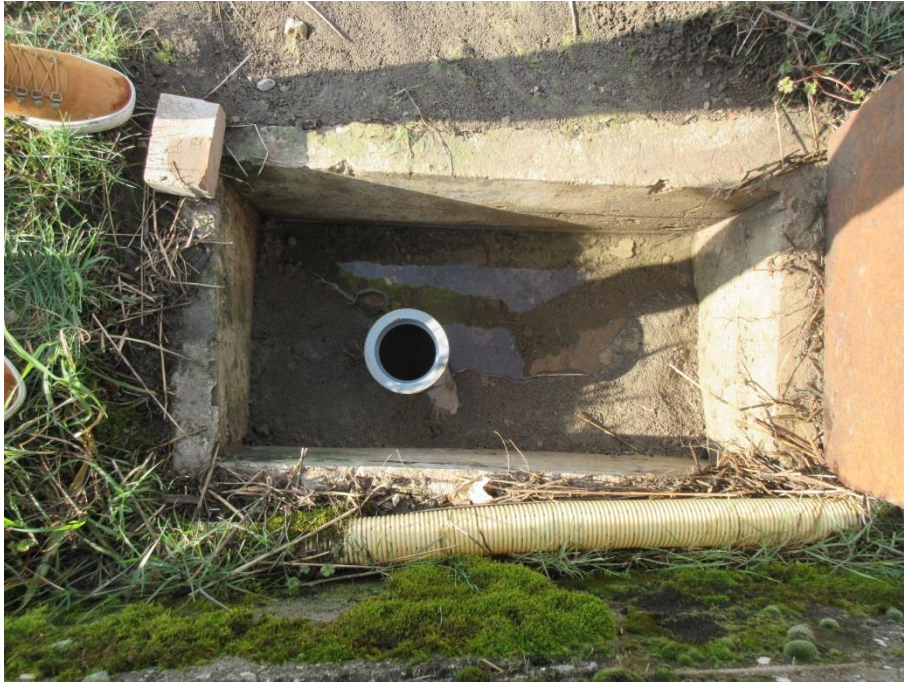
Fig. 6. Buse permettant l'évacuation de l'eau au pied du deuxième bassin versant

Nous voyons ici que la canalisation est sous-dimensionnée vis-à-vis de l'apport d'eau qui résulte des forts orages ainsi que des pluies longues. Le muret permet ainsi un stockage efficace des eaux, mais l'eau s'infiltré sous le muret et provoque l'inondation de la maison située derrière.

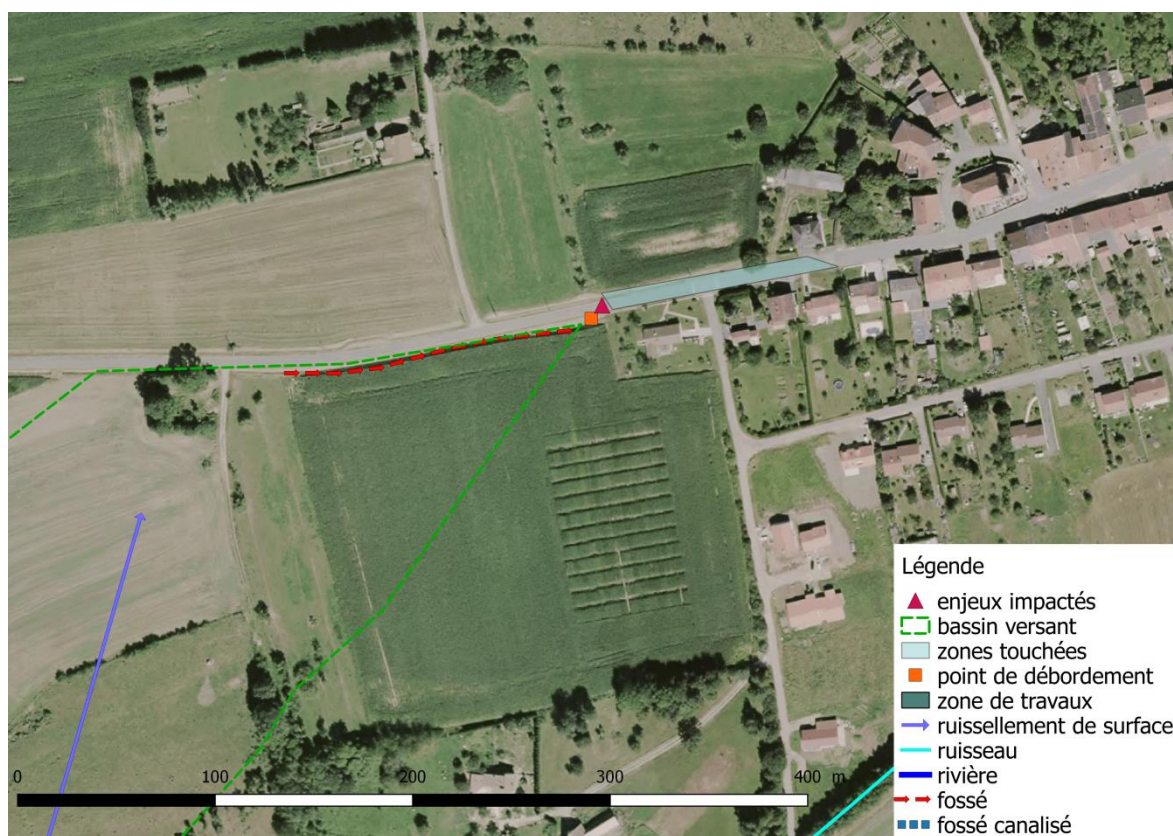
Fig. 3. BV n°1 - Zoom sur l'exutoire

Le bassin versant n°1 présente une pente forte, de l'ordre de 8 %, et est recouvert sur environ 50% de sa surface par des parcelles cultivées. Sa partie amont est quant à elle majoritairement recouverte de parcelles forestières. Sa superficie est d'environ 25 ha.

Sur le bassin versant numéro 1, l'eau provenant des champs et de la forêt en amont a inondé la voirie à cause d'un embâcle constitué de feuilles d'arbres et de branches au niveau de la buse située sur le côté droit de la rue principale, à l'entrée du village. Puis le maire a débouché la buse et l'eau s'est résorbée en moins de 2 heures. Aucun enjeu n'a été touché car les maisons au bord de la route sont surélevées. De plus c'est la première fois qu'un embâcle à ce niveau-là se produit, sans ce dernier la route n'aurait probablement pas été inondée.

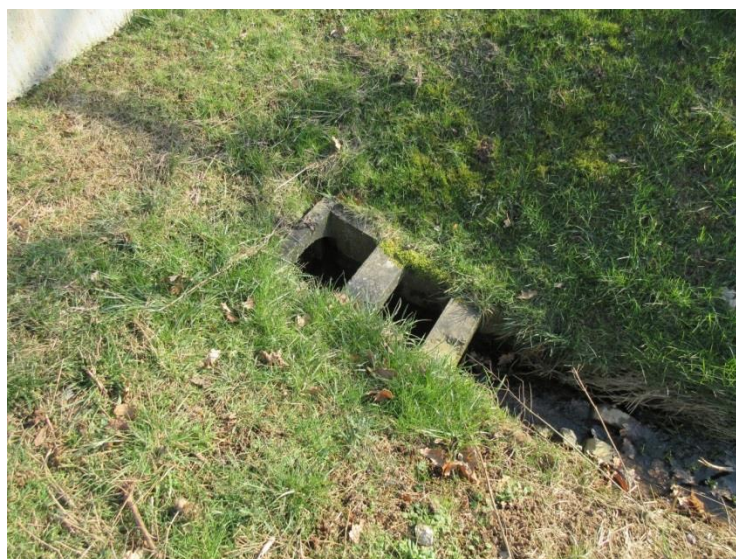
Fig. 5. BV n°1- Entrée de la buse ayant subi un embâcle le 09/02/2016

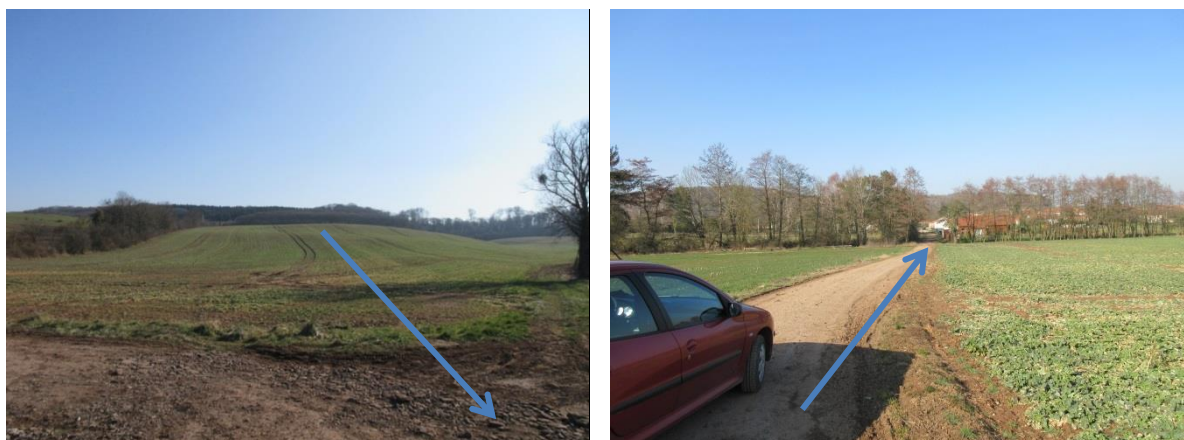
Fig. 6. BV n°2 – Photo du versant et axe principal du ruissellement

Le bassin versant n°2 présente une pente forte, de l'ordre de 10%, et est recouvert sur environ 50% de sa surface par des parcelles cultivées. Sa partie amont est quant à elle majoritairement recouverte de parcelles forestières. Sa superficie est d'environ 30 ha.

Son pendage sud-nord oriente les ruissellements en direction du chemin d'Epange. On ne relève aucun frein à l'écoulement sur les parcelles cultivées. Le terrain cultivé a aussi été drainé sur une grande partie de sa surface. L'eau drainée est ainsi dirigée vers le ruisseau de la Gueule par une canalisation. Malgré ce drainage, une part importante des eaux de pluie a ruisselé en surface et s'est dirigée sur le chemin d'Epange franchissant le ruisseau en direction des habitations.

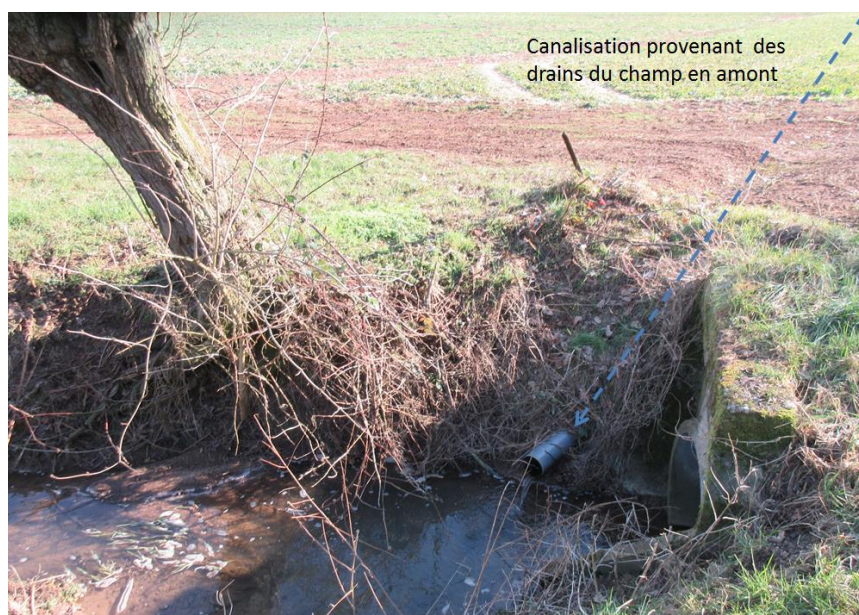
Fig. 7. BV n°2 - sortie du drainage dans le ruisseau de la gueule

L'eau finit par stagner au début de la rue du chemin d'Epange. Afin de détourner l'écoulement de l'eau les riverains ont aménagé un merlon en terre pour évacuer l'eau dans un fossé le long du chemin d'Epange. Sans ce merlon de terre et au vu de la topographie, des maisons auraient pu être touchées, à minima l'habitation la plus proche du ruisseau.

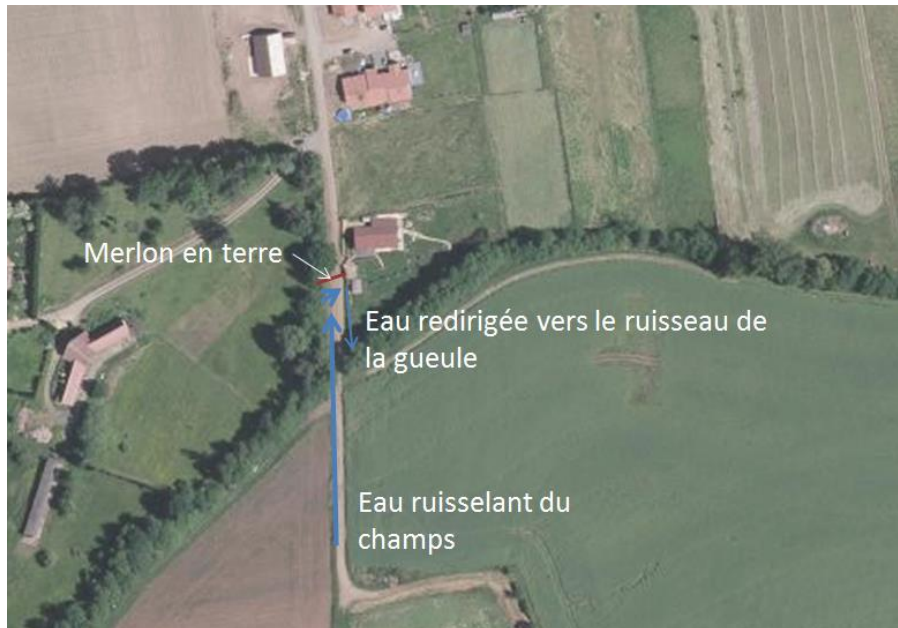
Fig. 8. BV n°2 – Localisation des ruissellements et du merlon aménagé en urgence sur le chemin d'Epange

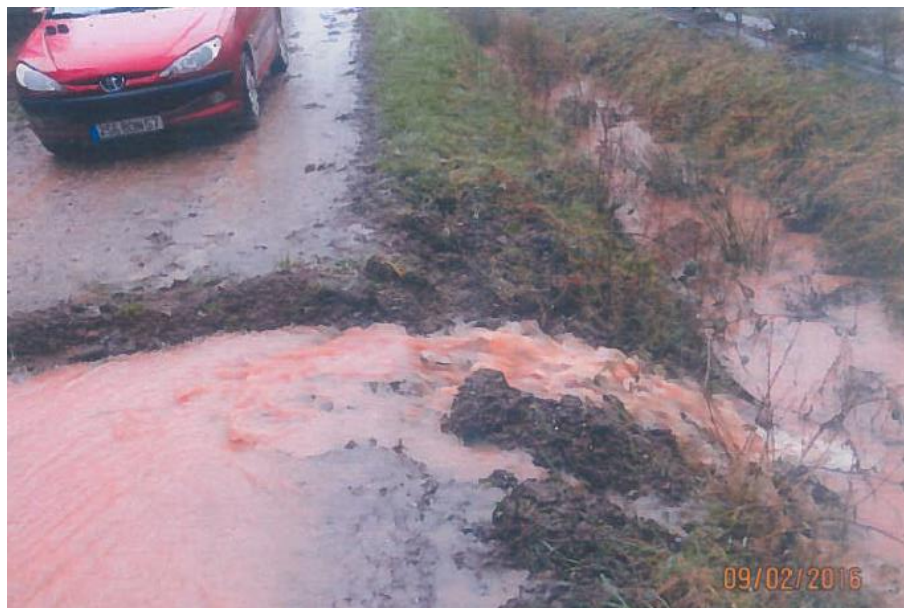
Fig. 9. BV n°2 - Merlon de terre redirigeant les eaux en provenance du bassin versant numéro 2 (source : mairie)

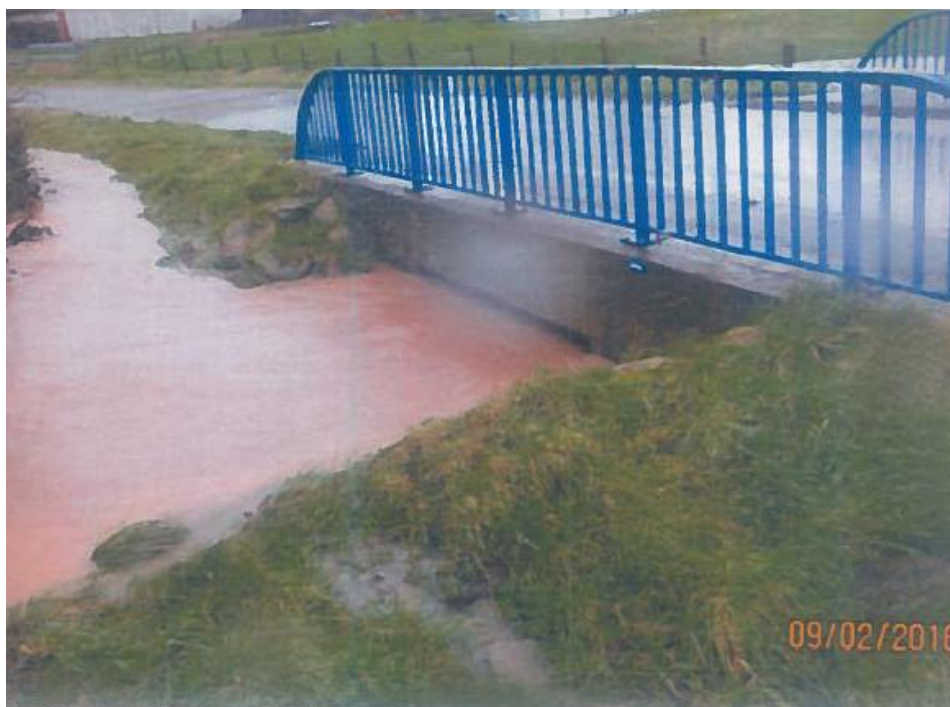
Fig. 10. Pont franchissant le ruisseau de la Gueule en charge en 2016 (source : mairie)

La quantité importante d'eau a entraîné la mise en charge de la section hydraulique des ponts de la commune. Cela a notamment affecté les écoulements du ruisseau de Gueule. Cependant, aucune inondation d'enjeux n'a été observée.

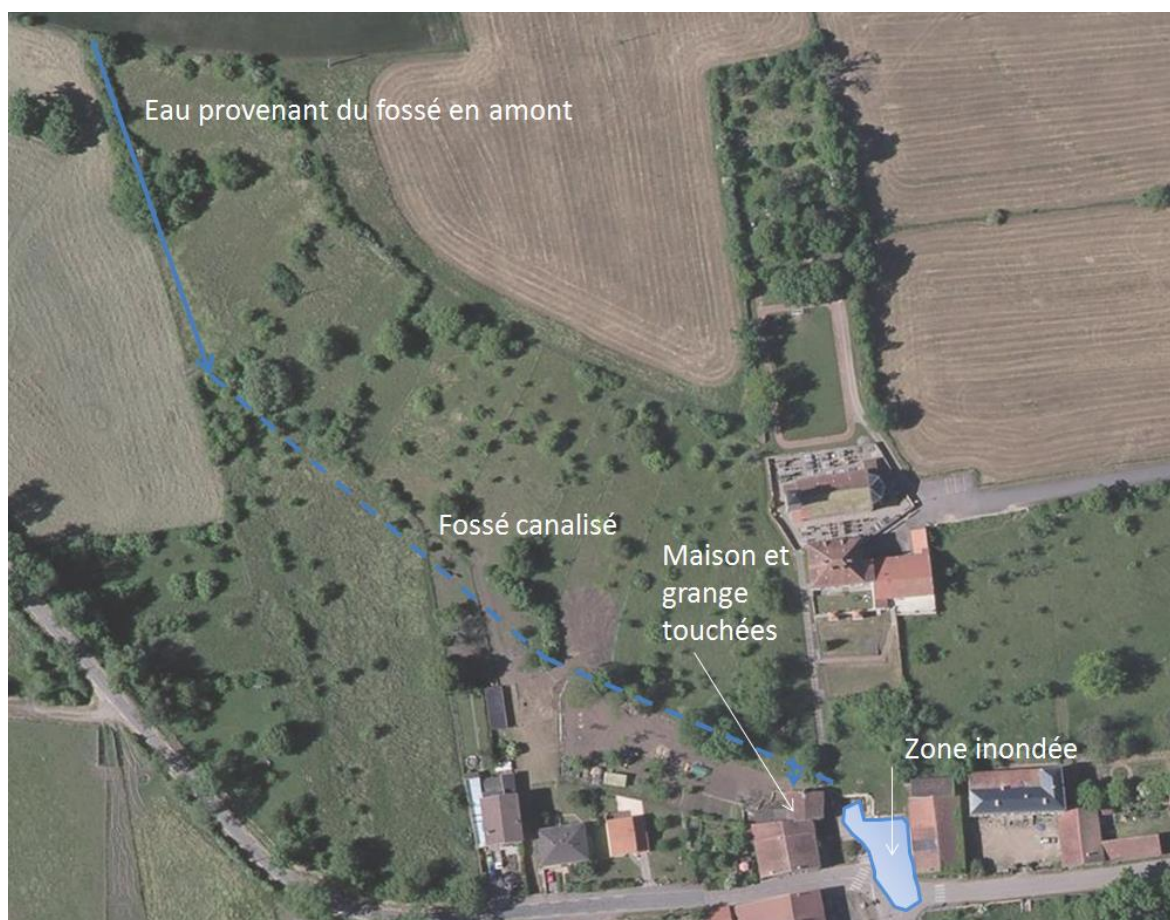
Fig. 5. BV n°1 - Sens d'écoulement de l'eau sur le bassin versant n°1

Le bassin versant n°1 présente une pente moyenne forte, de l'ordre de 6%, et est recouvert sur environ 40% de sa surface par des prairies. Sa partie amont est quant à elle majoritairement recouverte de parcelles agricoles. Sa superficie est d'environ 60 ha.

L'eau s'écoule des champs en amont et ruisselle au fond d'un talweg. Au bout de ce talweg l'eau rentre dans une canalisation, qui n'a pas pu collecter l'ensemble des eaux ruisselées en 2016, provoquant l'inondation d'une maison ainsi que d'une grange. La maison touchée a été détruite et une nouvelle maison est en train de se construire, avec la prise en compte de l'inondation préalable (construction en hauteur par rapport au TN).

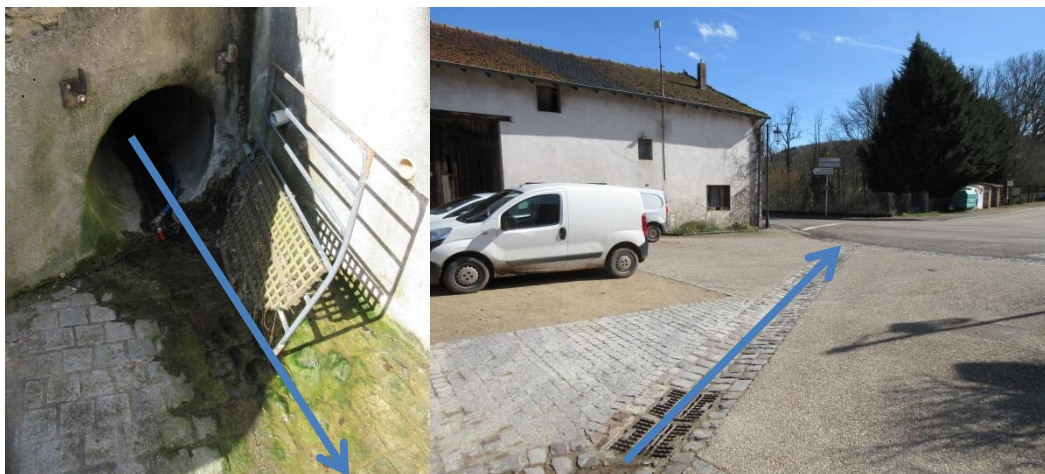
Fig. 6. BV n°1 – Ecoulement sur la route à l'exutoire du bassin versant

La sortie de la canalisation présente une configuration particulière, la canalisation débouche directement à la surface de la place de la fontaine et est absorbée par des avaloirs situés deux mètres en aval. Plusieurs avaloirs se situent sur le cheminement de l'eau ce qui permet une absorption d'une bonne quantité d'eau. Cependant, en cas de fortes pluies comme en 2016, les avaloirs n'arrivent pas à collecter l'intégralité des eaux et la route se retrouve inondée. La mairie a alors installé un avaloir supplémentaire en bordure de route. Dès lors, il n'y a plus eu de problème recensé même lors des fortes pluies de janvier 2018.

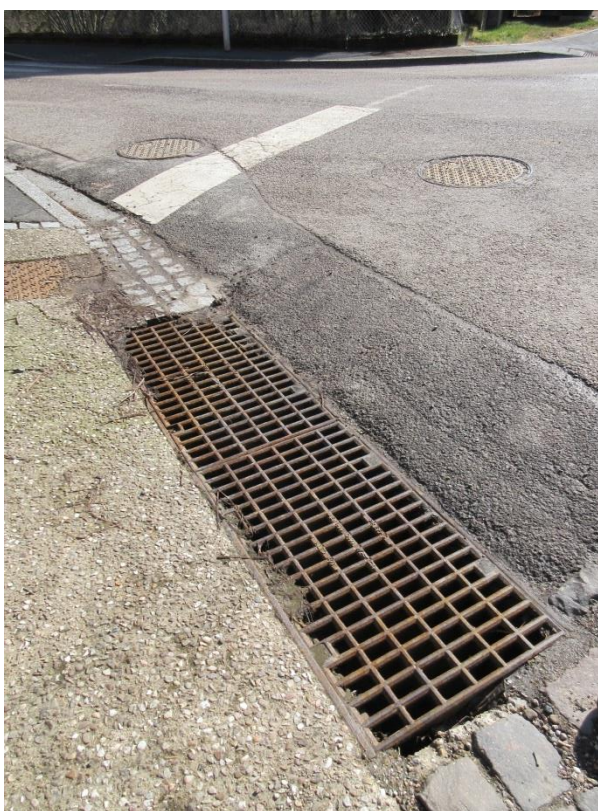
Fig. 7. BV n°1 – Nouvel avaloir (caniveau grille) installé par la mairie

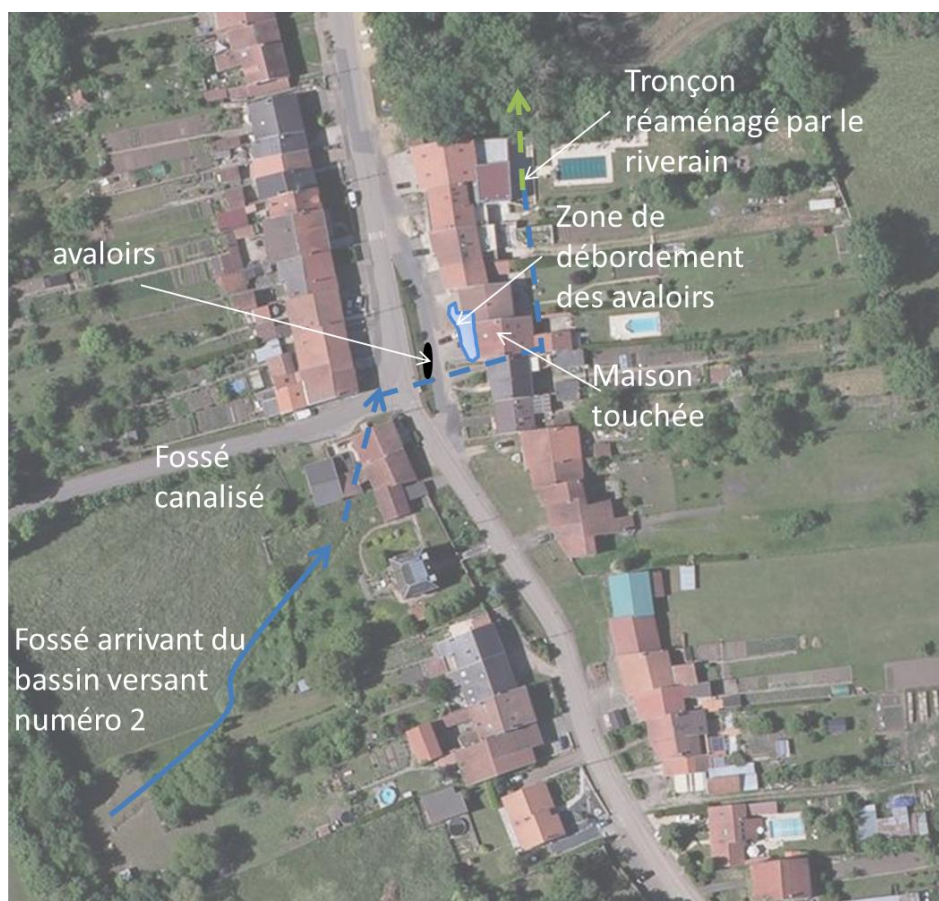
Fig. 8. BV n°2 – Axe de ruissellement observé en 2016

Sur ce second bassin versant, l'eau s'écoule des prairies et entre dans une canalisation ancienne qui traverse la rue principale pour rejoindre le ruisseau à l'arrière des habitations (cf. figure ci-dessus). Lors de fortes pluies comme le 09/02/2016 l'eau ressort par les avaloirs (sur 60 cm de hauteur) et inonde trois maisons qui se trouvent devant les avaloirs. Une première est inondée au niveau de l'eau montante (40cm) une deuxième est seulement inondée de 3 à 4 cm car les portes du garage et d'entrée sont relativement étanches et la troisième voit son garage inondé sur 10 cm environ.

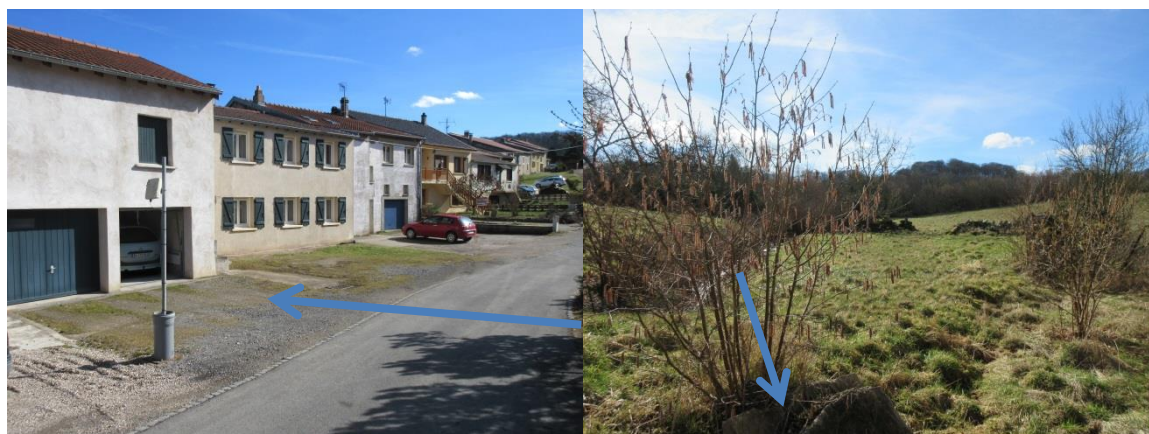
Fig. 9. BV n°2 – photographies de l'habitation touchée en 2016 et vu versant amont

Cette remontée des eaux est a priori due à des travaux réalisés par un riverain sur son terrain. Lors de la construction d'une piscine, le propriétaire a busé à l'exutoire de la canalisation avec un diamètre inférieur à celui de la canalisation en amont (DN 400 mm au lieu de 800 mm à l'amont). Ce resserrement a ainsi généré une importante perte de charge provoquant le débordement du réseau en amont. Depuis, le propriétaire a **remplacé la portion de buse par une canalisation de diamètre adaptée (DN 800 mm)**.

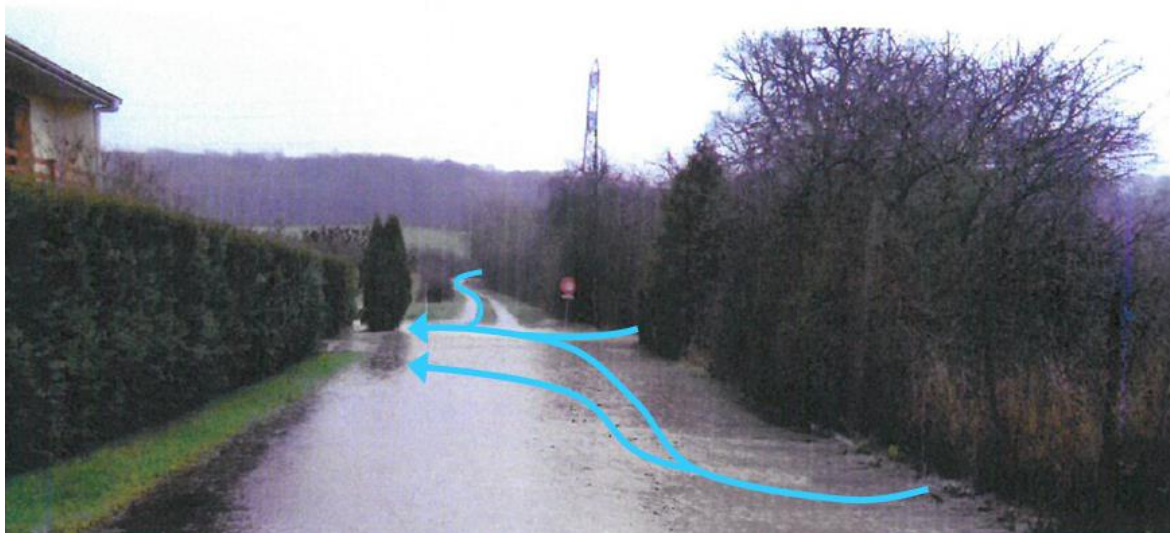
Fig. 10. *BV n°3 – photographie de l'habitation touchée en 2016 et vue de la voirie touchée (source Mairie)*

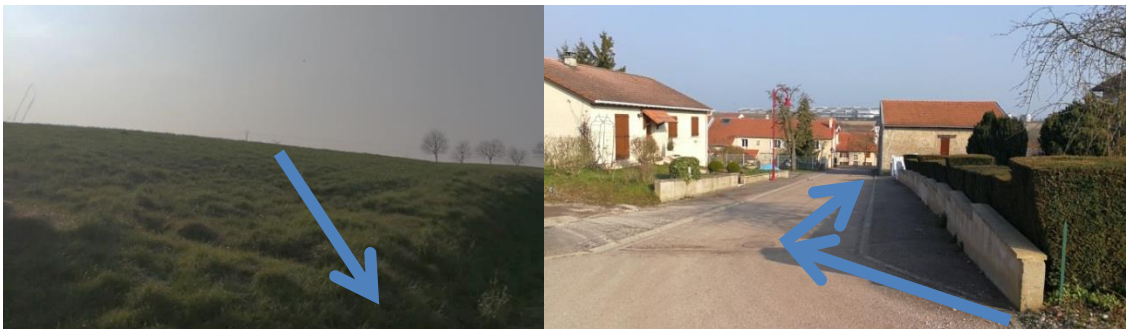
Fig. 3. BV n°1 – photographie du versant et sens d'écoulement de l'eau

Le bassin versant n°1 présente une pente de 5% et est intégralement cultivé. Sa superficie est d'environ 21 ha.

Puis les ruissellements s'écoulent suivant la pente de la route et, au fur et à mesure que l'eau descend gravitairement, elle est absorbée par les avaloirs. Aucun enjeu n'a été touché, seul des dépôts de boue sur les avaloirs et le long de la route sont à déplorer.

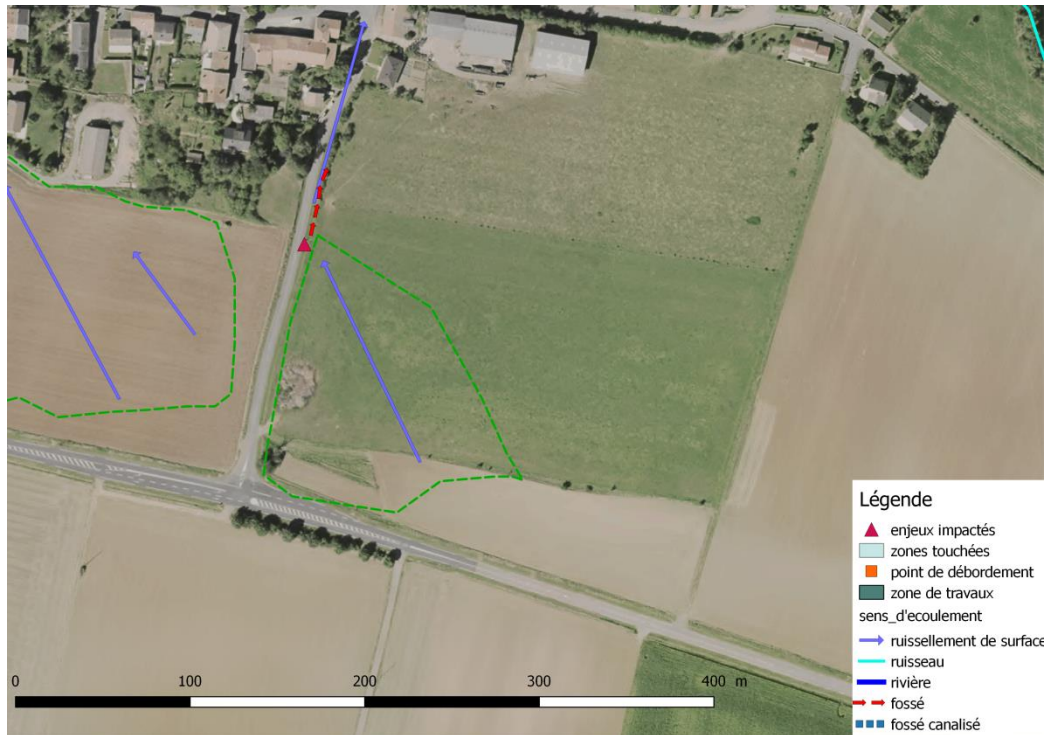
Fig. 4. BV n°2 – Zoom sur l'écoulement au niveau du bassin versant numéro 2

Sur le deuxième bassin versant, la situation et la configuration est comparable à celle du premier bassin versant, cependant il est principalement recouvert de prairie de fauche. Sa superficie est d'environ 18 ha. Le ruissellement s'effectue vers le nord-ouest et est recueillie dans un fossé. Elle est conduite le long de la rue d'Aubigny dans un fossé canalisé pour arriver directement dans le réseau d'eaux pluviales en bas de la route. Cependant, en cas de forte pluie le fossé déborde en amont de la canalisation et inonde la route. Le dysfonctionnement est lié à la configuration du fossé dont la topographie n'est que très peu marqué dans sa partie supérieure. Aucune inondation d'enjeu n'a été observée, cependant une maison en contre-bas de la route pourrait être vulnérable pour des événements plus forts que ceux observés à ce jour (maison protégée uniquement par la hauteur d'un trottoir), malgré la bonne capacité constatée des divers avaloirs présents.

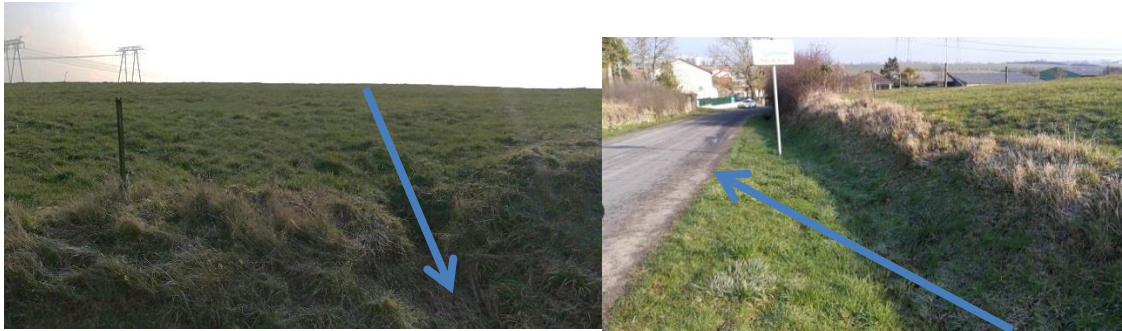
Fig. 5. BV n°2 – photographies du versant et du fossé en amont

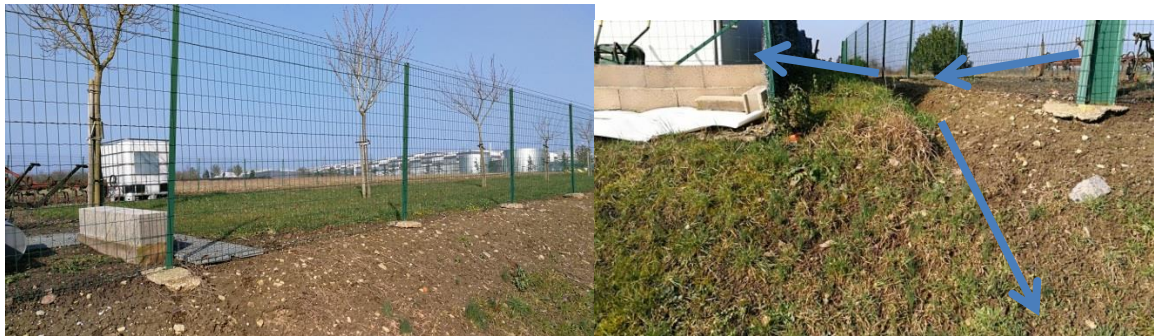
Fig. 6. BV n°3 – Photographie de la parcelle cultivée et du sillon récupérant l'eau en aval

Le bassin versant n°3 présente une pente de 6% et est recouvert entièrement de terre agricole. Sa superficie est d'environ 900 m².

Le chemin communal situé entre la maison et la parcelle a été aménagé pour réorienter l'eau via un sillon vers la route et limiter les dégâts qui pourraient être causés à la maison. Cependant en cas de forte pluie cela n'est pas efficace. L'eau arrive le long des murs de la maison et une partie s'infiltré vers le terrain.

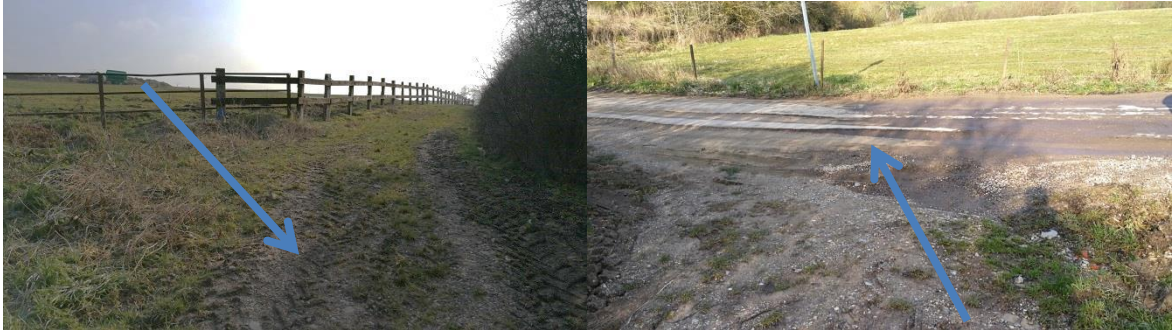
Fig. 7. BV n°4 – Photographies de l'exutoire du bassin versant

Le bassin versant n°4 présente une pente de 4% et est recouvert entièrement de terre agricole. Sa superficie est d'environ 60 ha.

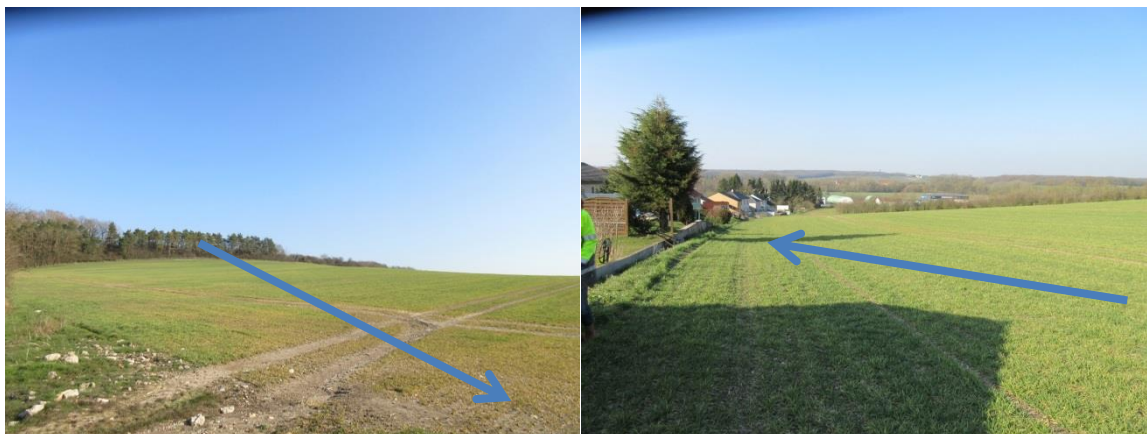
Le sous-bassin versant 1a est situé à l'ouest du secteur et a pour exutoire un fossé perpendiculaire au versant. Le fossé, qui longe les habitations d'est en ouest, prend la direction sud à l'exutoire du bassin 1a pour rejoindre le réseau d'eaux pluviales. Cependant, ce **dernier tronçon du fossé** n'a pas fait l'objet d'un entretien régulier, il s'est probablement **progressivement comblé** et présente actuellement un profilé peu marqué et donc une capacité très faible. L'habitation au 1 rue du En Sec Prés, située le long de ce tronçon, est alors régulièrement inondée lors des phénomènes pluvieux (photographie ci-dessous).

Fig. 4. BV n°1a - Sens d'écoulement de l'eau sur le bassin versant numéro 1a

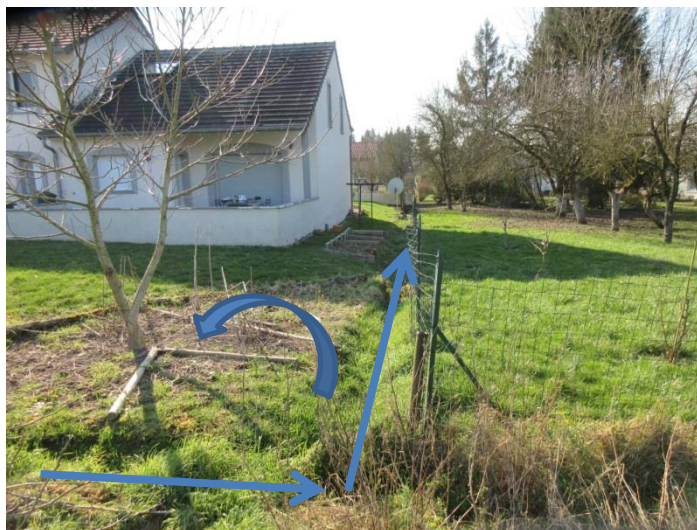
Fig. 5. BV n°1a - Exutoire du sous bassin versant numéro 1a

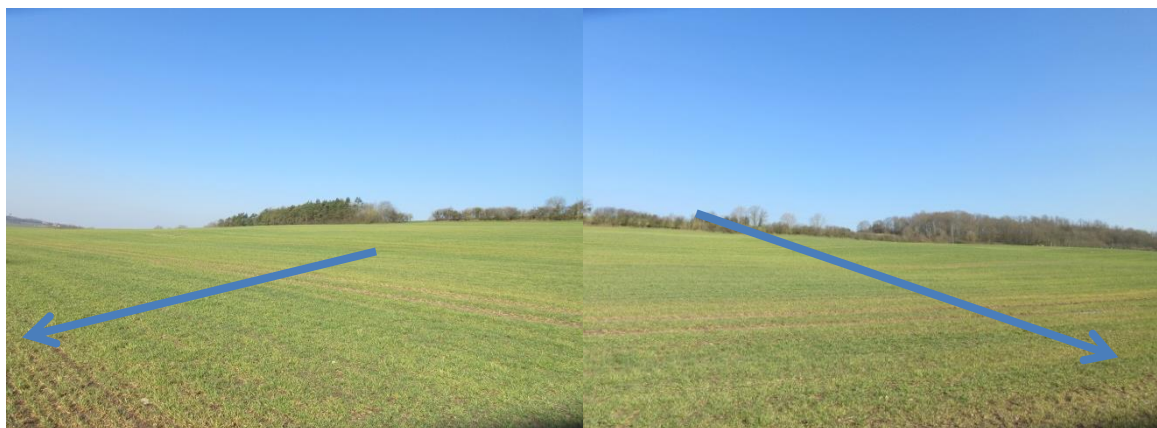
Le sous-bassin versant 1b a pour exutoire un fossé transversal débouchant dans une canalisation. Lors des fortes pluies une habitation est touchée par les ruissellements du fait du débordement du fossé au droit de la cunette béton, probablement en lien avec sa faible pente et la saturation ou le colmatage de la conduite à l'exutoire. Le débordement se propage alors vers l'habitation située en contre-bas de l'entrée de la canalisation à l'exutoire du fossé.

Fig. 6. BV n°1b – Photographies du versant 1b

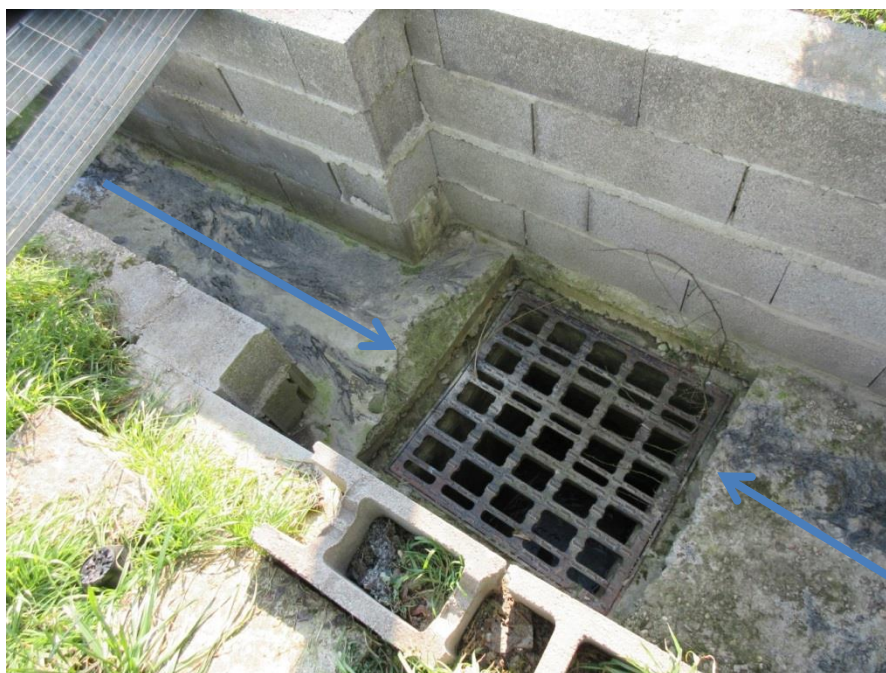
Fig. 7. BV n°1b - Exutoire du sous-bassin versant numéro 1b

De plus, **trois autres maisons** sont touchées sur ce sous-bassin versant du fait du manque de capacité du fossé (absence d'entretien, busage, etc.).

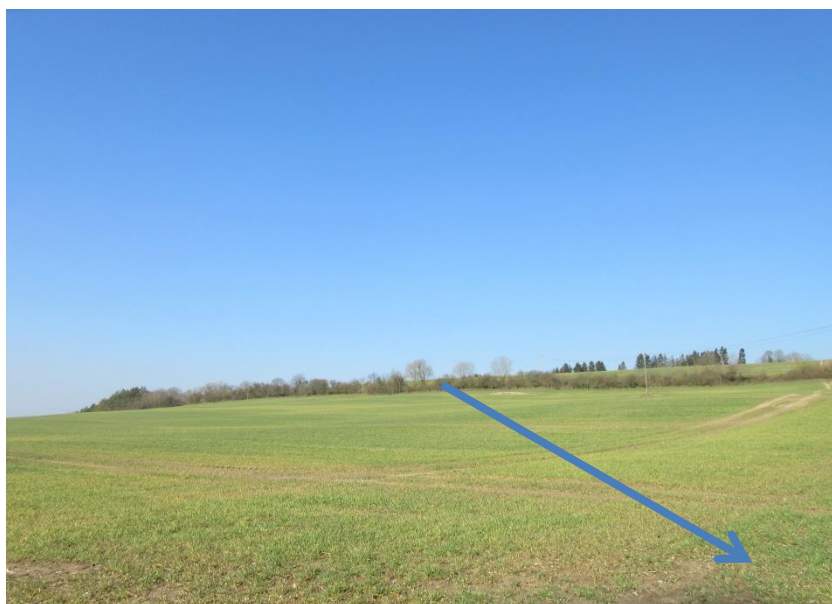
Le sous bassin versant 1c n'a présenté aucun dysfonctionnement connu à ce jour. En effet, l'eau s'écoule normalement dans le fossé en pied de versant pour rejoindre la canalisation d'eaux pluviales sans aucun problème recensé.

Fig. 8. BV n°1c - Photographie du versant 1c

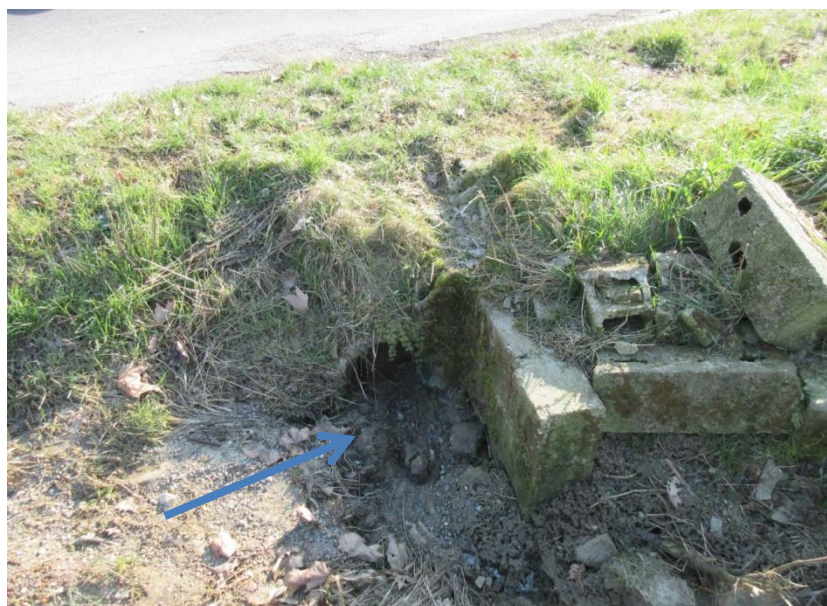
Fig. 9. BV n°1c - Exutoire du sous-bassin versant numéro 1c

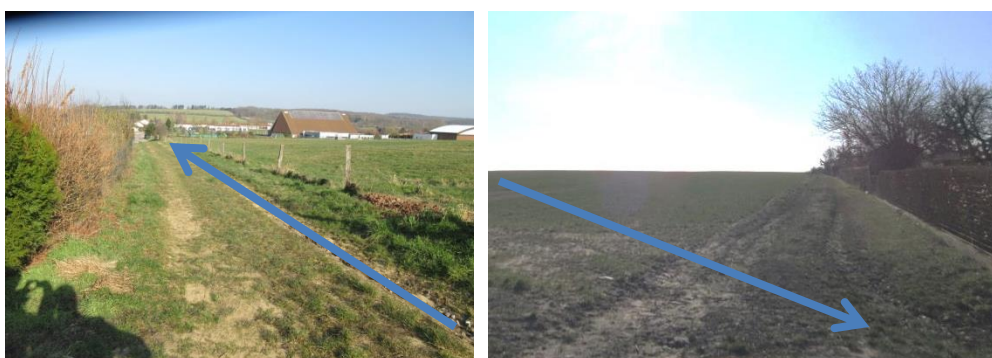
L'eau ruisselle sur les terres agricoles et s'écoule vers la route, charriant des particules **mais sans provoquer d'inondation d'enjeux**. L'eau au niveau de l'allée des mimosas est progressivement absorbée par des avaloirs et des dessableurs.

Fig. 10. BV n°2 – Photographies du versant et axe d'écoulement

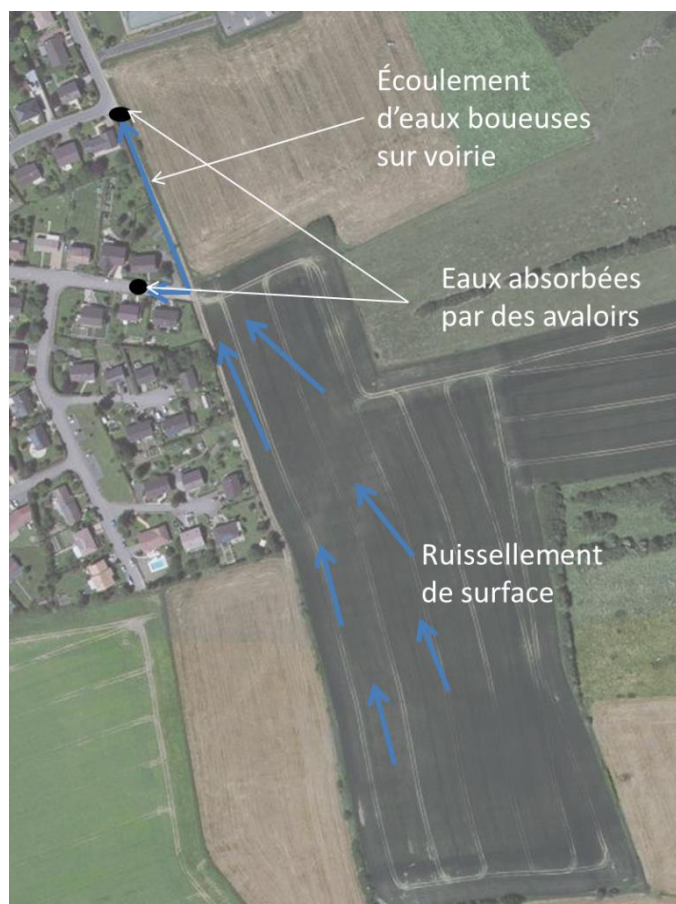
Fig. 11. BV n°2 - Exutoire du bassin versant numéro 2

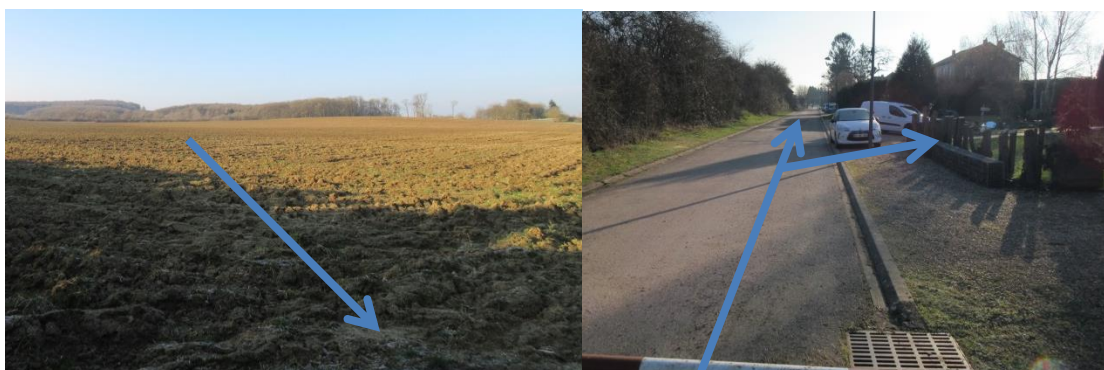
Le premier sous bassin versant (1a) présente une pente moyenne faible, de l'ordre de 2 %, et est recouvert sur toute sa surface par des parcelles cultivées. Sa superficie est d'environ 15 ha. L'eau s'écoule de la parcelle agricole en direction de la rue de la gare. On constate qu'il n'y a pas de frein à l'écoulement sur toute la parcelle. Le recueil des eaux de ruissellement s'effectue simplement par un unique avaloir, lequel ne permet pas d'absorber la totalité des eaux du fait de son positionnement et ses dimensions (rappelons cependant que le réseau ne permet dans tous les cas pas d'évacuer ces eaux du fait de la faible pente).

Fig. 3. BV n°1a – Ruissellement de l'eau à l'entrée ouest de la rue de la gare

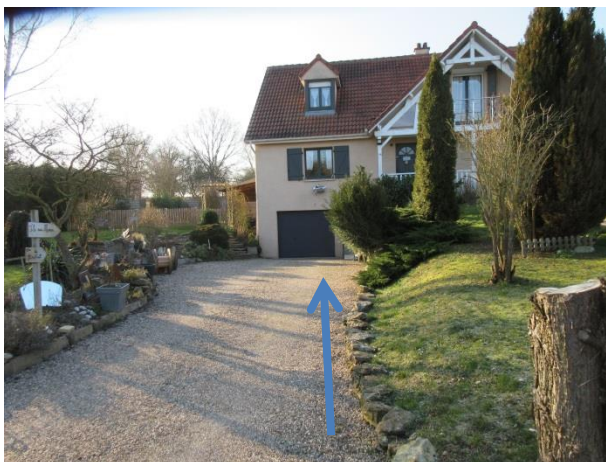
L'habitation au 1 rue de la gare voit ainsi l'eau de ruissellement pénétrer sur son terrain et se propager dans son garage (30 cm d'eau observés en 2016 dans le garage). Cependant, il semble qu'elle soit également soumise à des remontées des eaux directement depuis le réseau générant également des inondations du garage.

Fig. 4. BV n°1a – Photographie du garage inondé en 2016

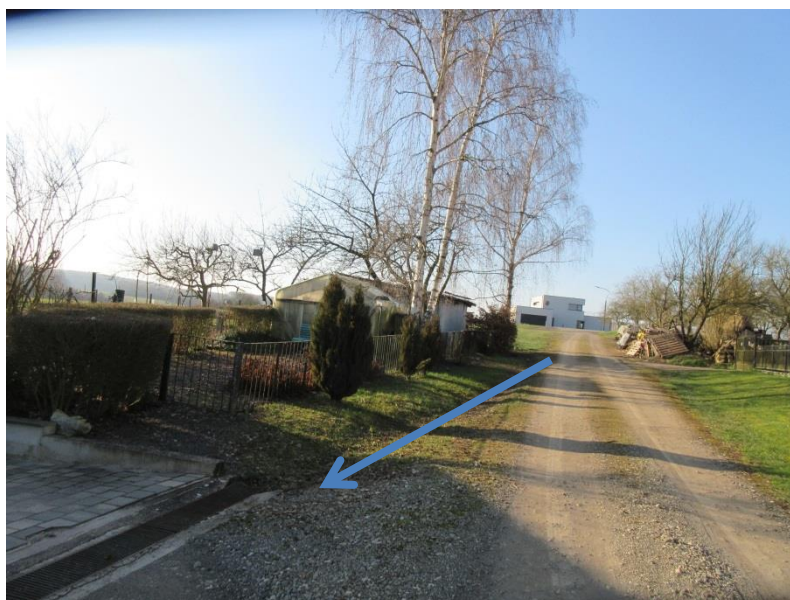
Plus à l'est dans la rue, le réseau recueille les eaux provenant du bassin 1b. Le bassin versant (1b) présente une superficie d'environ 2000 m² et une forte pente d'environ 6%. Il est recouvert par des parcelles cultivées. L'eau provenant des parcelles agricoles est orientée sur la route et s'écoule gravitairement en direction de la rue de la gare. La collecte des eaux s'effectue via une grille positionnée dans l'axe d'écoulement et devant la descente de garage d'une habitation. Aucun problème d'avalement n'y a été observé. Cependant, les dysfonctionnements relevés concernent des **refoulements du réseau** chez cet habitant ainsi que chez son voisin.

Fig. 5. BV n°1b - Sens d'écoulement de l'eau sur le bassin versant numéro 1b

Suite à ces événements (notamment 2016), les 2 habitants ont installés des clapets anti-retour ainsi que des pompes de relevage pour résoudre les problèmes constatés. Aucun dysfonctionnement n'a été observé lors des pluies de janvier 2018.

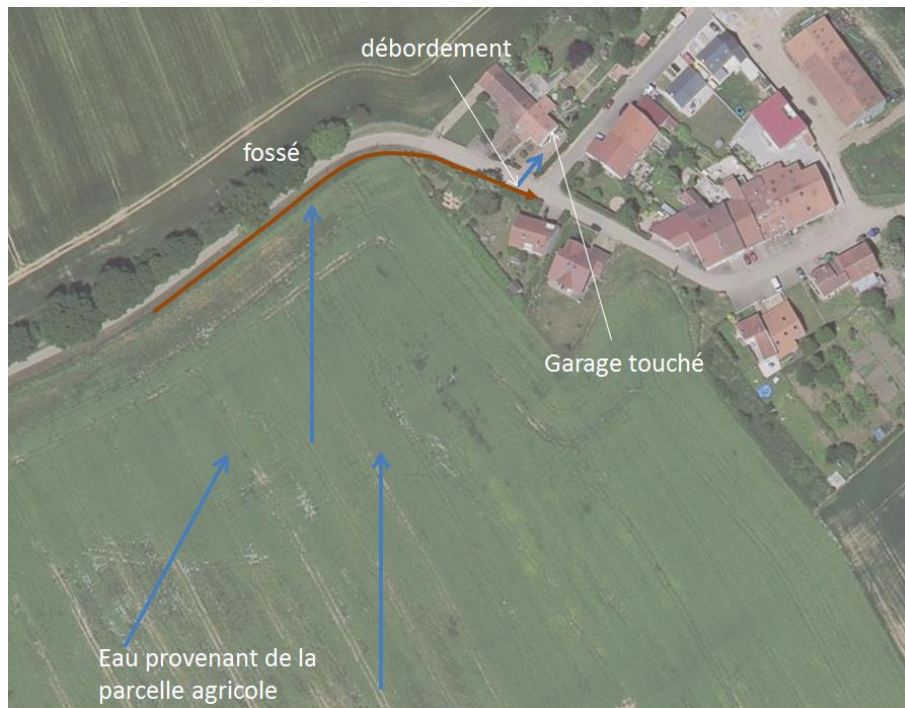
Fig. 7. BV n°2 – comportements des écoulements (source :Géoportail)

Le bassin versant n°2, localisé au lieu-dit Chailly, présente une pente plus forte que le BV n°1, de l'ordre de 4 %, et est recouvert sur toute sa surface par des parcelles cultivées. Sa superficie est d'environ 10 ha. Aucun frein à l'écoulement n'est observé sur la parcelle génératrice de ruissellement.
