Etude sur le territoire de la CCHCPP pour la mise en place d'opérations de gestion des ruissellements et coulées d'eaux boueuses

RAPPORT DE PHASE 1 - CARACTERISATION DES PHENOMENES

COMMUNAUTE DE COMMUNES HAUT CHEMIN - PAYS DE PANGE

ARTELIA Ref. No. : 46323037 – DOCUMENT No. : B

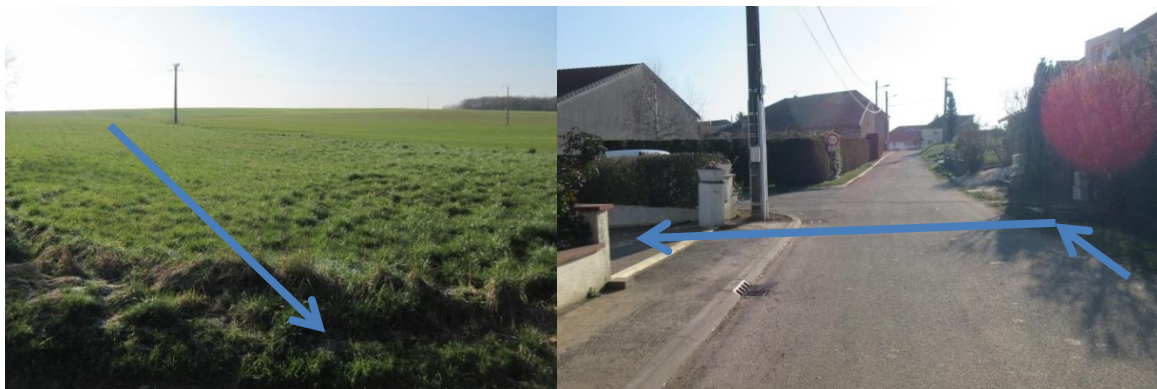
Pour le deuxième bassin versant, un seul phénomène a été recensé en janvier 2018. L'eau s'écoule de la parcelle agricole et est récupérée par un fossé le long de cette dernière. Le fossé arrive dans une canalisation qui est située juste devant la maison sur la photo ci-dessous. Cependant la canalisation ne permet pas d'absorber la totalité des eaux, générant un débordement sur la route et une inondation se propageant vers le sous-sol de l'habitation (via l'entrée du garage). L'avaloir situé devant l'entrée de la propriété n'a pas permis non plus de recueillir les eaux en excès. L'habitant a alors eu 30 cm dans son garage en janvier 2018.

Fig. 8. BV n°2 – Photographies du versant et de la maison impactée en 2018

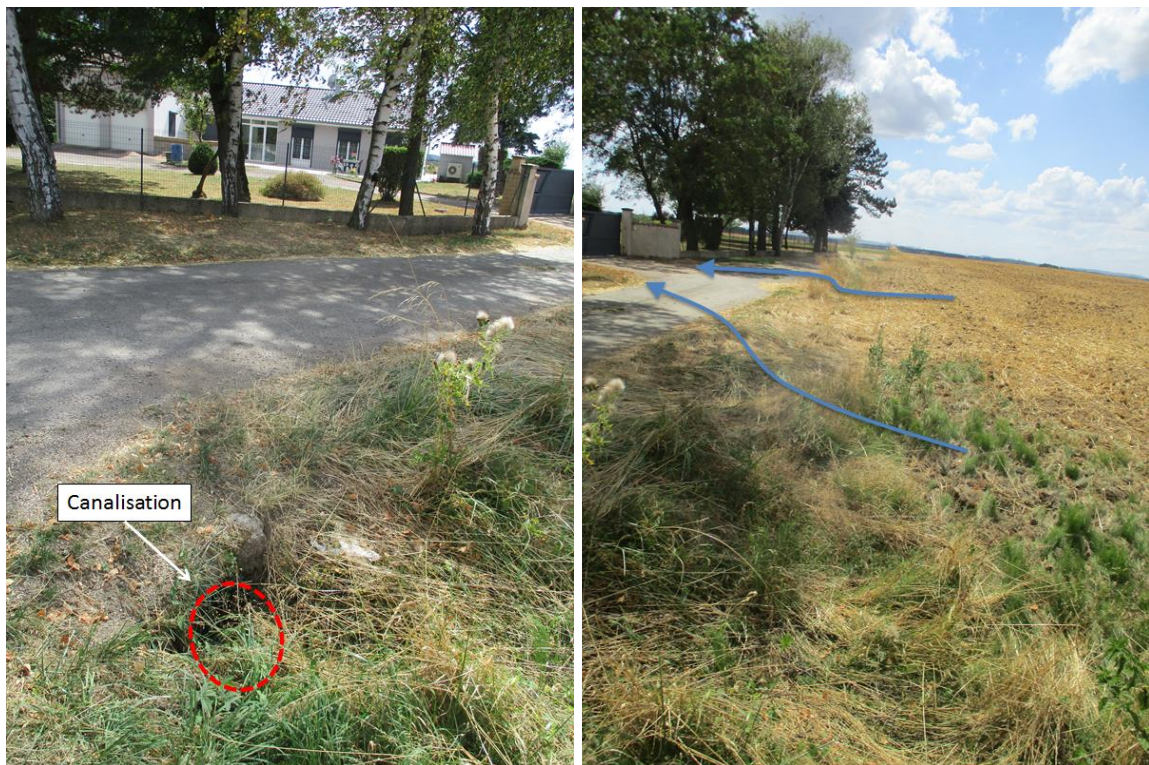
Il correspond à un versant d'une terre cultivée. Aucun obstacle à l'écoulement ne vient ralentir les eaux ni les dévier. Auparavant, un fossé existait en aval de la surface agricole et permettait de rediriger les eaux vers une section canalisée se jetant dans le cours d'eau. En l'absence de ce fossé, les eaux surversent sur le chemin d'accès à la maison et trouvent pour exutoire la cour de cette dernière.

Fig. 3. Photo du chemin d'accès à la maison

Ce phénomène n'est arrivé qu'une fois et a partiellement inondé la cour d'une habitation.

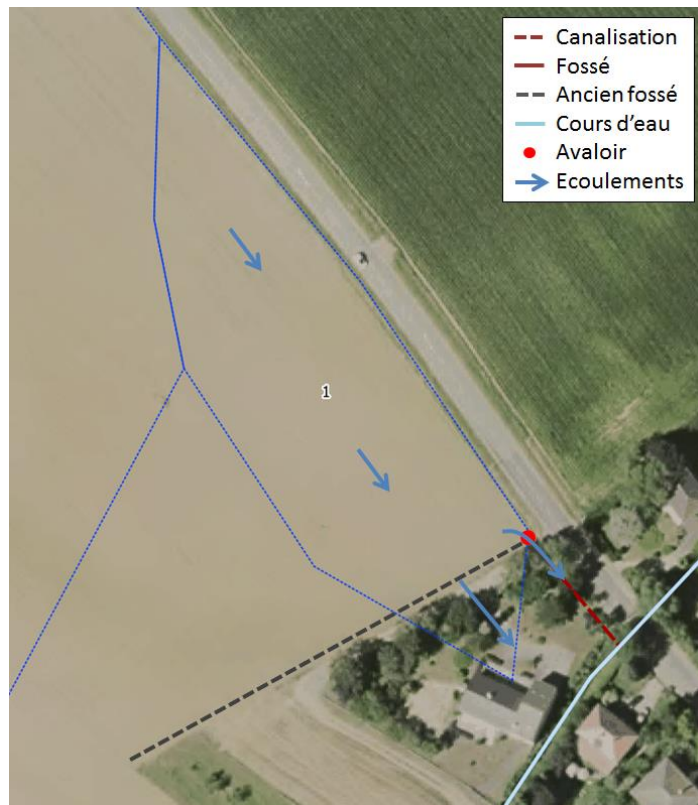
Fig. 4. Représentation des écoulements

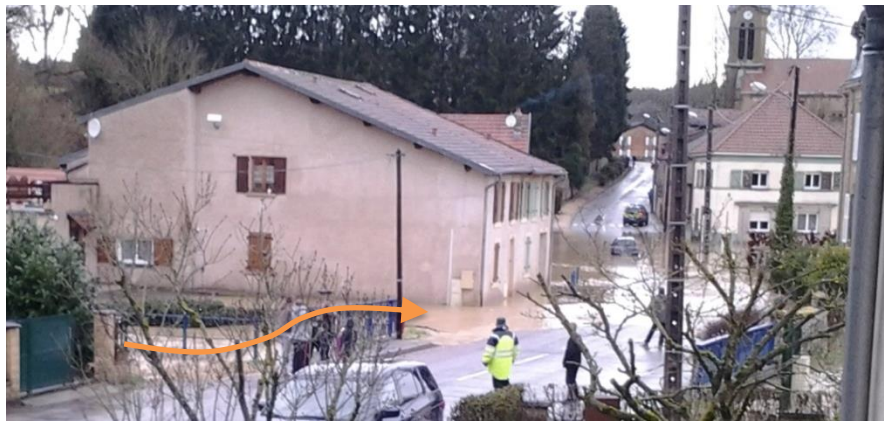
Fig. 3. Photographie du débordement du ruisseau du Rouau au droit de la rue de la Vignotte (source : Mairie)

La photographie ci-dessus, prise lors des inondations du 09 février 2016, montre la zone de débordement au droit du franchissement du cours d'eau par la rue de la Vignotte. L'eau se propage vers le nord, en rive gauche du cours d'eau, et provoque l'inondation des habitations situées légèrement en contre-bas (formation d'une poche d'eau dans la rue). En plus de la contrainte exercée par le pont sur les écoulements, des embâcles ont probablement aggravé le phénomène.

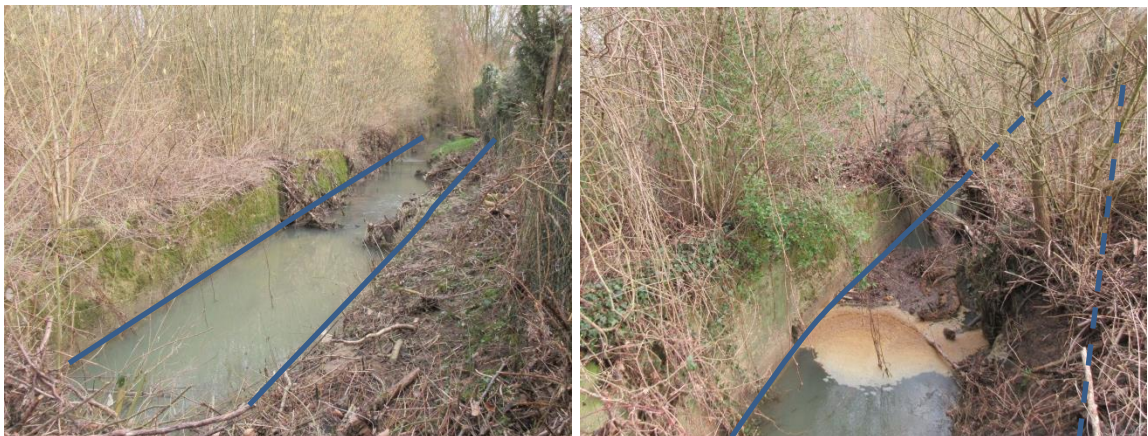
Des débordements ont également été observés en aval du pont sur un secteur où la section hydraulique est réduite par la présence de végétation et d'embâcles dans le lit mineur.

Fig. 4. Photographie du tronçon aval dégagé (à gauche) et encombré (à droite) avec délimitation du lit mineur

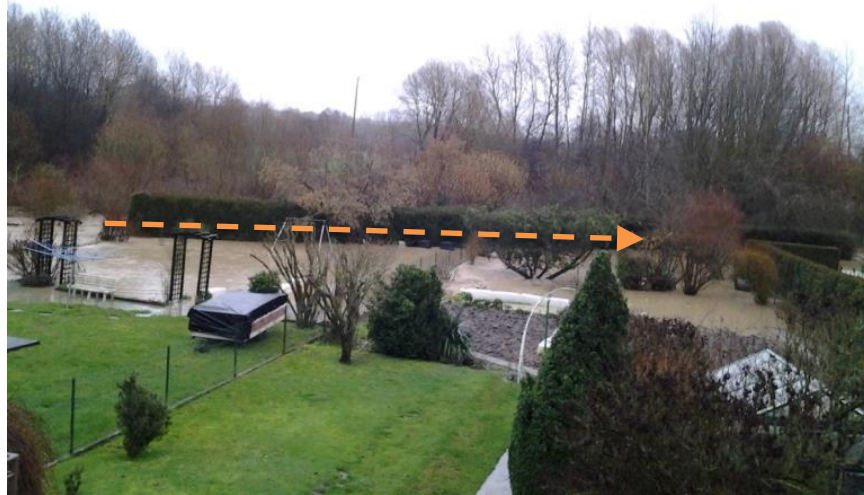
La montée des eaux à l'aval de la rue de la Vignotte a provoqué l'inondation de jardins en rive droite. Les phénomènes semblent également liés à l'influence aval exercée par la Nied (dont le niveau était particulièrement haut notamment lors de la crue de janvier 2018).

Fig. 5. Photographie du débordement du ruisseau du Rouau en aval de la rue de la Vignotte (source : Mairie)

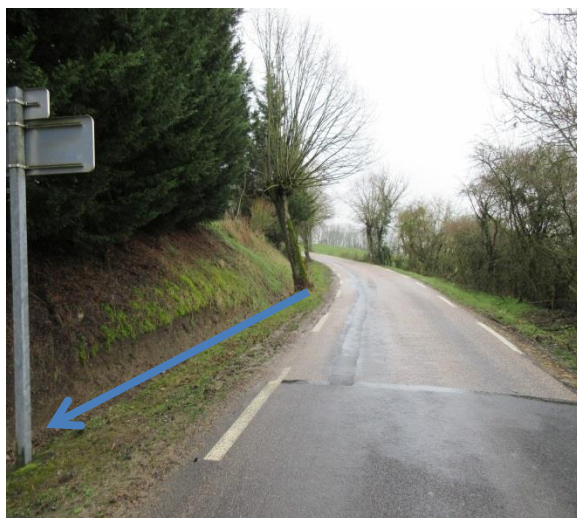
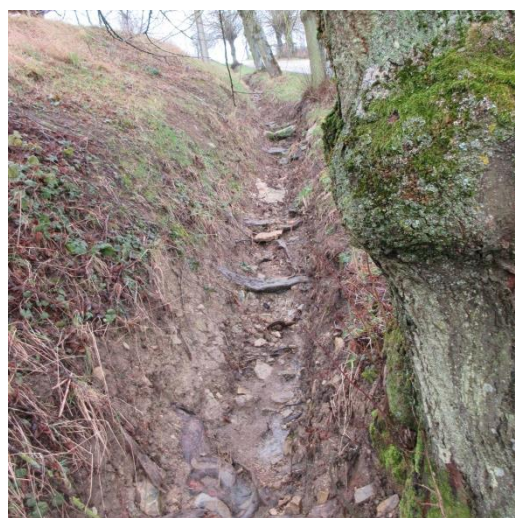
Au droit de la RD71, l'entrée de la canalisation se retrouve rapidement obstruée en cas de pluies intenses. Des **pierres sont alors charriées par les eaux dans le fossé longeant la RD**. La pente importante de ce fossé implique des vitesses d'écoulements élevées et un **important phénomène d'érosion** (visible sur toute la longueur du fossé).

Fig. 4. BV n°1 – La RD71 et l'érosion du fossé en amont du village

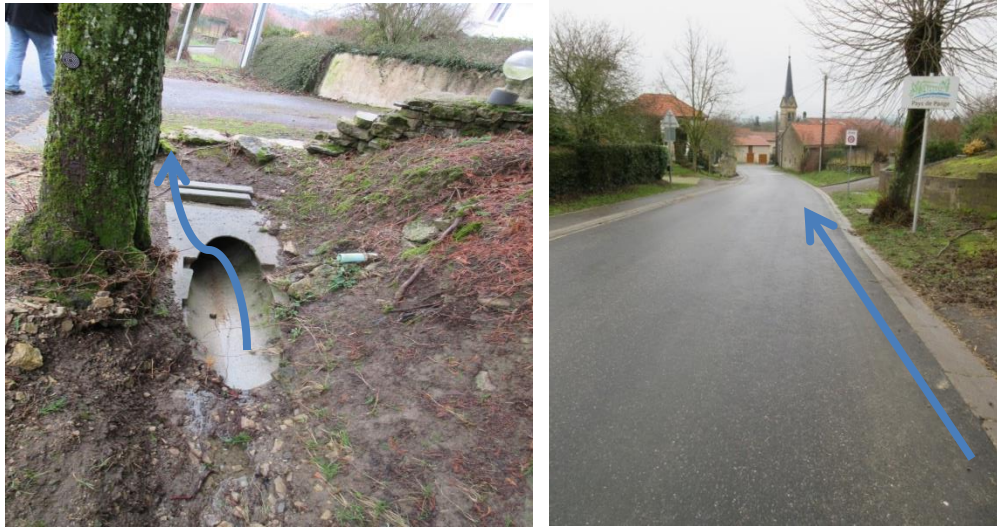
Le bassin versant est drainé d'une part par un **ruisseau** dans le talweg principal du bassin versant et d'autre part par un **fossé longeant la RD71** (cf. figure n°1). Ces 2 drains du bassin versant rejoignent les réseaux d'eaux pluviales de la commune. Pour chacun, ce sont des **problèmes de colmatage ou d'embâcles à l'entrée de la canalisation qui génèrent les inondations**.

Fig. 5. BV n°1 - Sens d'écoulement de l'eau sur le bassin versant numéro 1 au niveau de la RD 71 (entrée de la buse se colmatant et écoulements sur la route en aval)

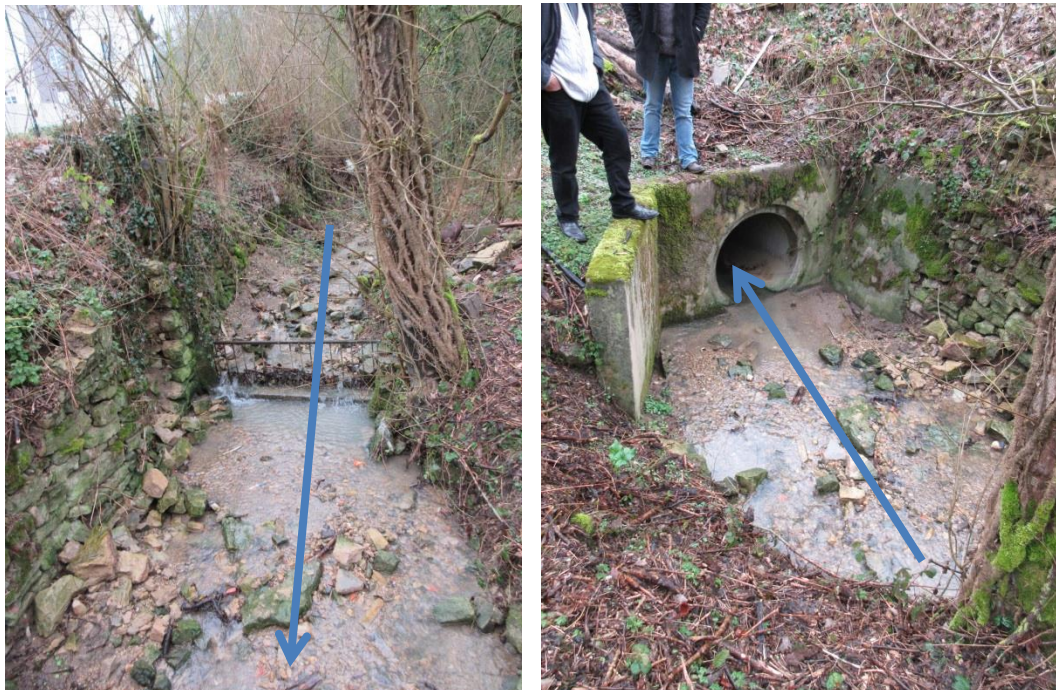
Le 2^{ème} drain du bassin versant est le ruisseau rejoignant la rue de Charme. Au droit de cette rue, le ruisseau a été busé dans toute la traversée du village (il reçoit en plus en aval les apports provenant du fossé de la RD71). Malgré l'installation par la commune d'une grille en amont pour retenir les embâcles, l'entrée de la **canalisation se retrouve fréquemment encombrée** par des déchets végétaux. En effet, du fait de son sous-dimensionnement, **la grille est rapidement obstruée**, les matériaux sont alors entraînés par surverse sur la grille vers la canalisation, provoquant alors son colmatage. Lors des événements évoqués par la mairie, le ruisseau a débordé par-dessus la tête de buse et les eaux se sont propagées vers la rue de Charme en aval.

Fig. 6. BV n°1 – Photographie du ruisseau et de l'entrée de la section canalisée au droit de la rue de Charme

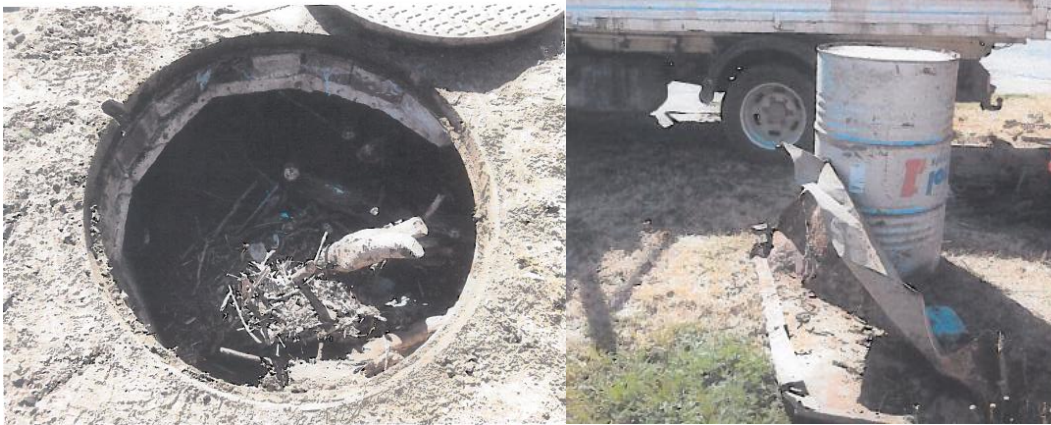
Après les évènements pluvieux de 2016 la mairie a inspectée les canalisations et y a découvert une énorme quantité de bois ainsi qu'un bidon obstruant le bon écoulement de l'eau. Ces débris venaient sans aucun doute de la canalisation au niveau de la rue de Charme

Fig. 8. BV n°1 – Photographies des débris sortis des canalisations (source : mairie)

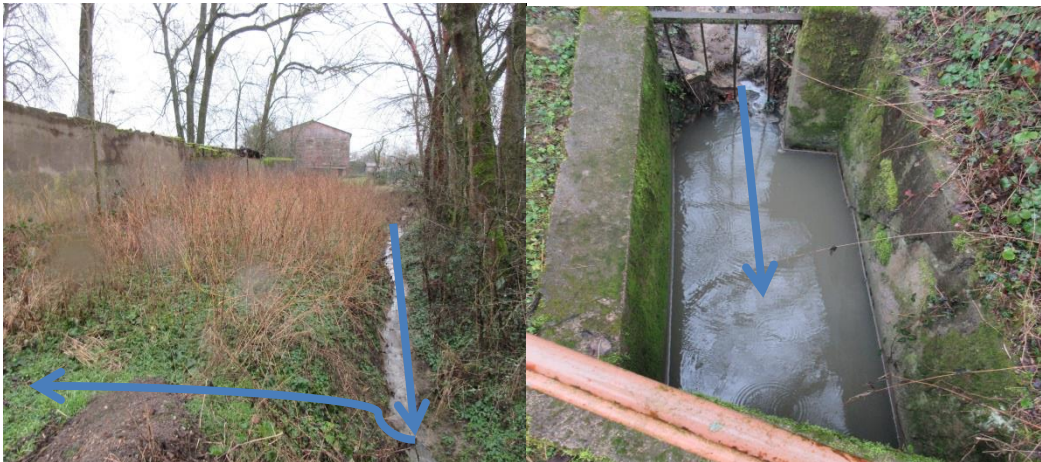
Le bassin versant n°2, localisé sur le village de Chevillon, présente une superficie d'environ 3.6 ha, une pente relativement forte, de l'ordre de 6 %. Il est recouvert sur environ 80 % de sa surface par des champs, regroupant plusieurs parcelles dépourvus de freins significatifs à l'écoulement.

Fig. 9. BV n°2 - Sens d'écoulement de l'eau sur le bassin versant numéro 2

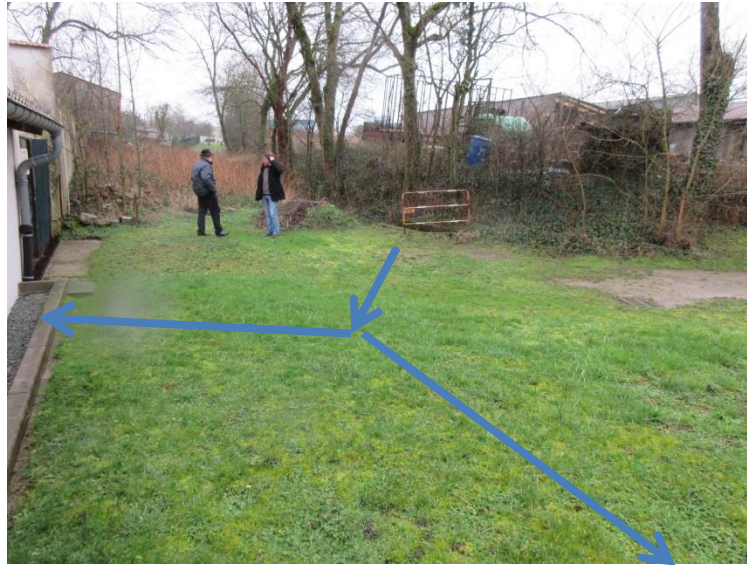
Pour ce deuxième bassin versant, l'eau ruisselle sur les parcelles agricoles et rejoint un fossé en amont du village, à proximité d'une ferme. Ce fossé est à ciel ouvert jusqu'au droit de la rue du Rouge Poirier. Le débordement a lieu à l'entrée de la canalisation dont la capacité est limitée par son diamètre et probablement sa pente sur son premier tronçon. La charge solide transportée par le fossé a également favorisé le colmatage de l'entrée de la buse lors d'évènements précédents.

Fig. 10. *BV n°2 - Sens d'écoulement de l'eau sur le bassin versant numéro 2 inondant l'habitation du 1 du Rouge Poirier*

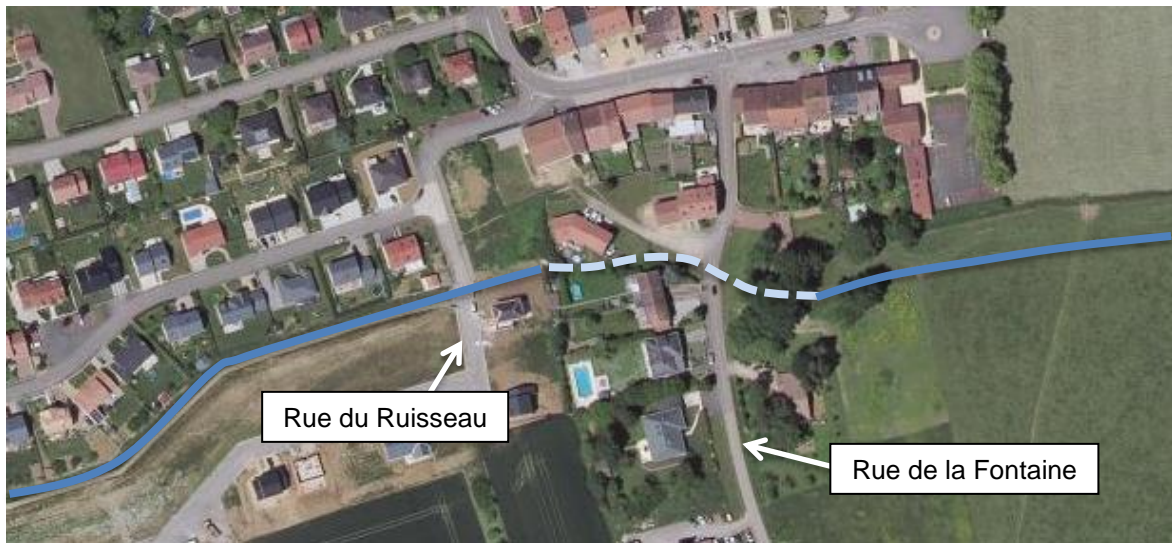
Fig. 3. BV n°1 – Linéaire busé du cours d'eau

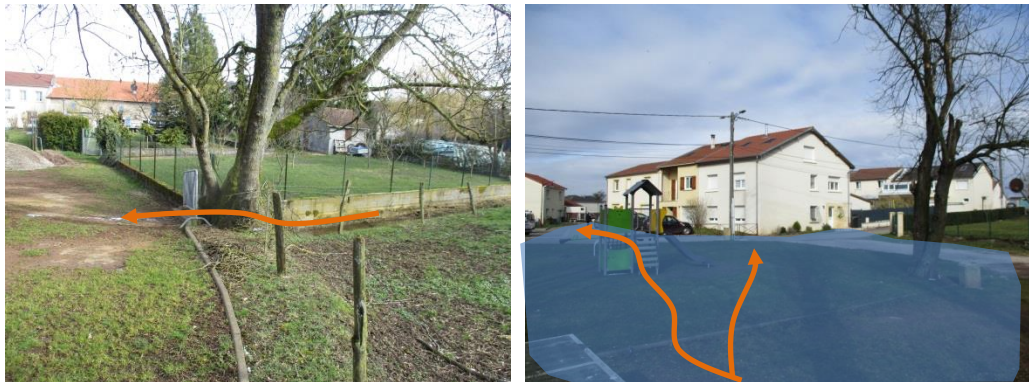
Suite à des phénomènes orageux intenses, il a été observé en juin 2017 une mise en charge de l'entrée de la buse en amont de la rue de la Fontaine. L'eau a ainsi débordé sur l'aire de jeux adjacente à la rue de la Fontaine et est venue inonder la **maison située au n°9 de la rue de la Fontaine**. L'eau a alors atteint une hauteur de 30 à 40 cm.

Fig. 4. BV n°1 – Zone de débordement et cheminement des écoulements rue de la Fontaine

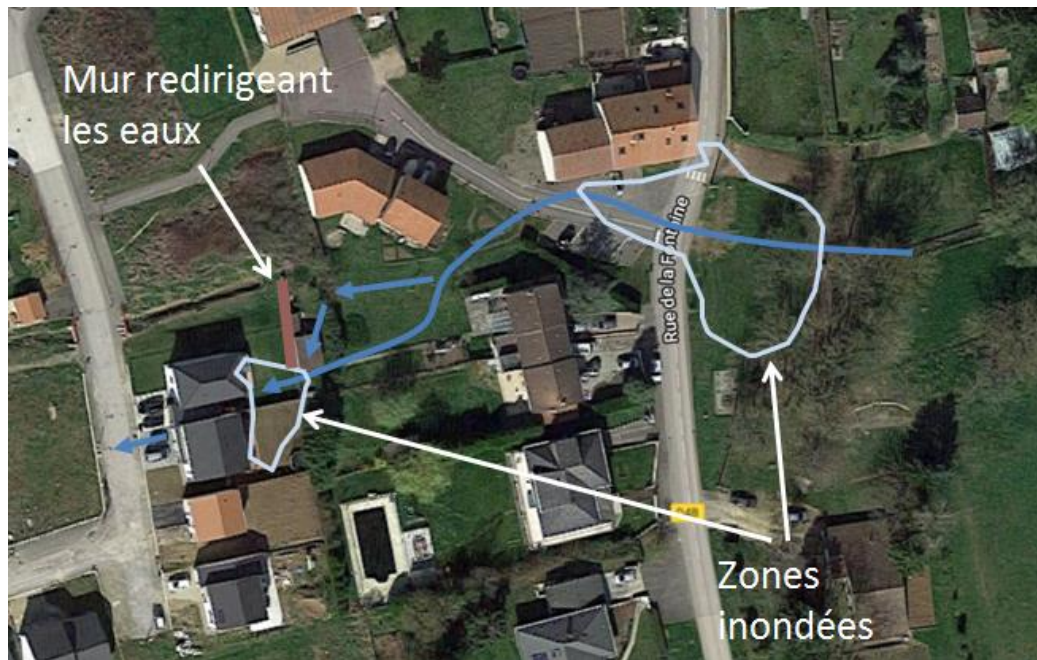
L'eau s'est ensuite écoulee sur le chemin du Gué avant de traverser les jardins en arrière de deux habitations. Le seul exutoire possible a été les parcelles des **habitations situées aux n°1 et n°3 de la rue du Ruisseau**, un mur obturant une partie de la section hydraulique. L'eau qui est arrivée dans les maisons était très chargée en sédiments, un dépôt d'environ 20 cm de sédiments a été constaté à l'arrière des habitations.

Fig. 5. BV n°1 – débordement et cheminement des ruissellements de surface

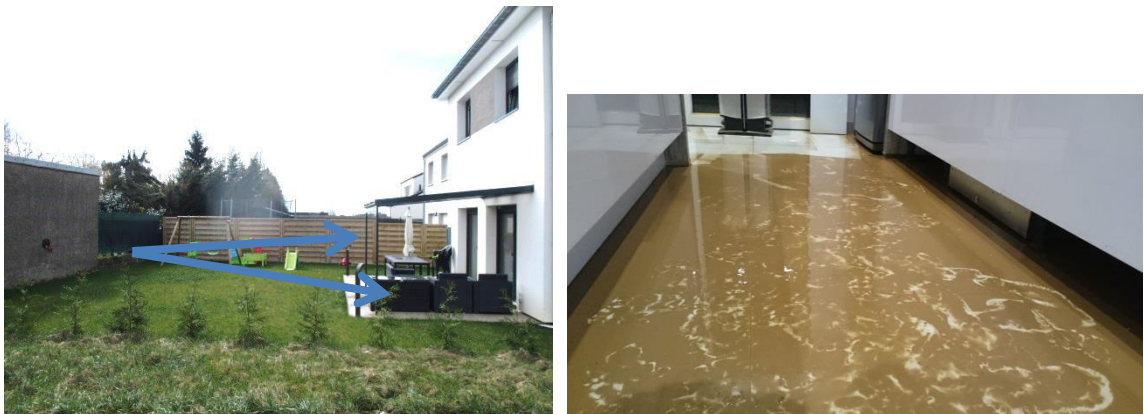
Fig. 6. Maisons touchées au 1 et 3 rue du ruisseau

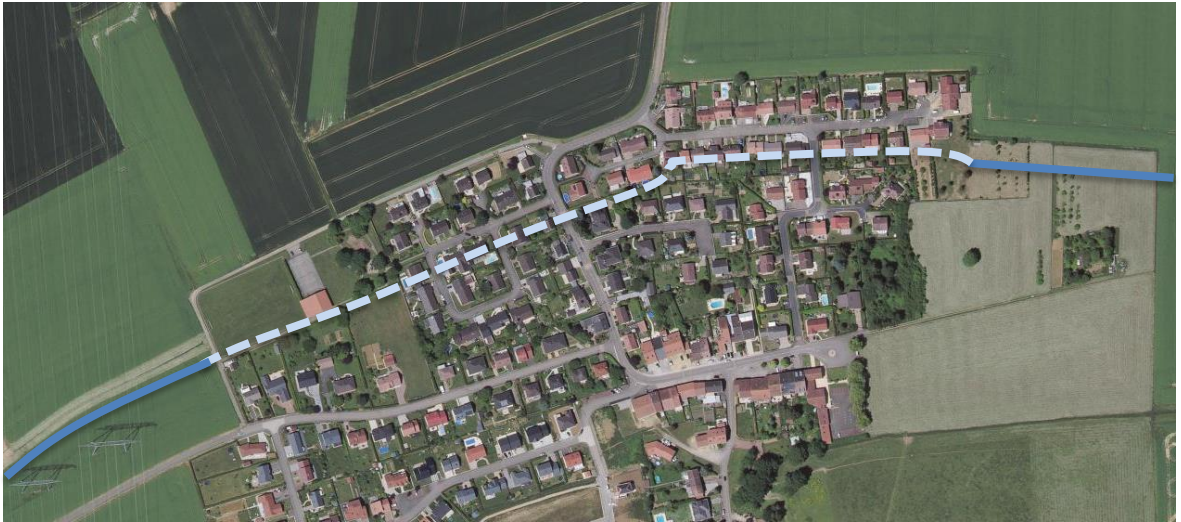
Fig. 7. BV n°2 – Linéaire busé du cours d'eau

En 2016, des quantités importantes d'eaux chargées en sédiments ont ruisselé jusqu'à l'entrée de la canalisation. Ce phénomène conjugué à une possible présence d'embâcles à l'entrée a créé une mise en charge de la canalisation. L'eau a alors cheminé en arrière des maisons en aval. Les jardins inondés ont été ceux des maisons n° 32, 30, 28, 26, 24 et 22 de la rue du Grand Pré.

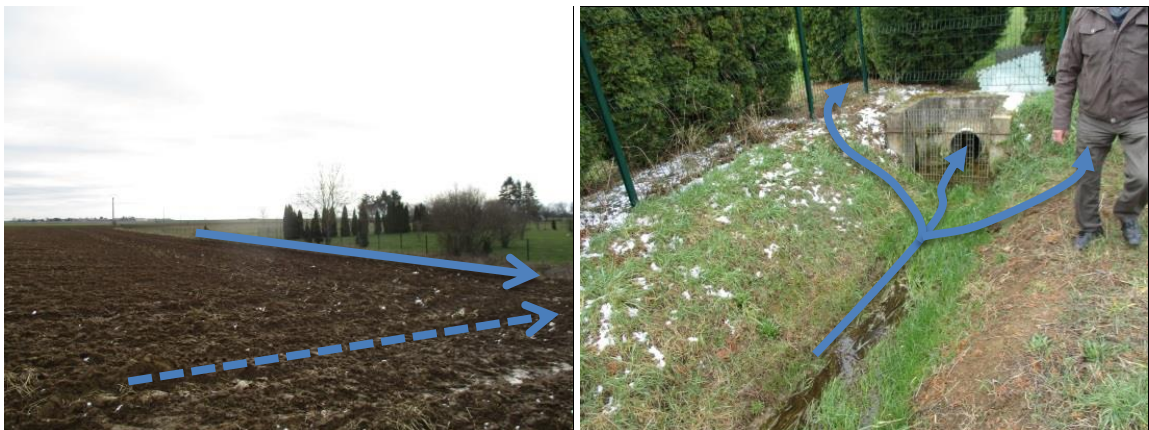
Fig. 8. BV n°2 – Zone de débordement et cheminement des écoulements

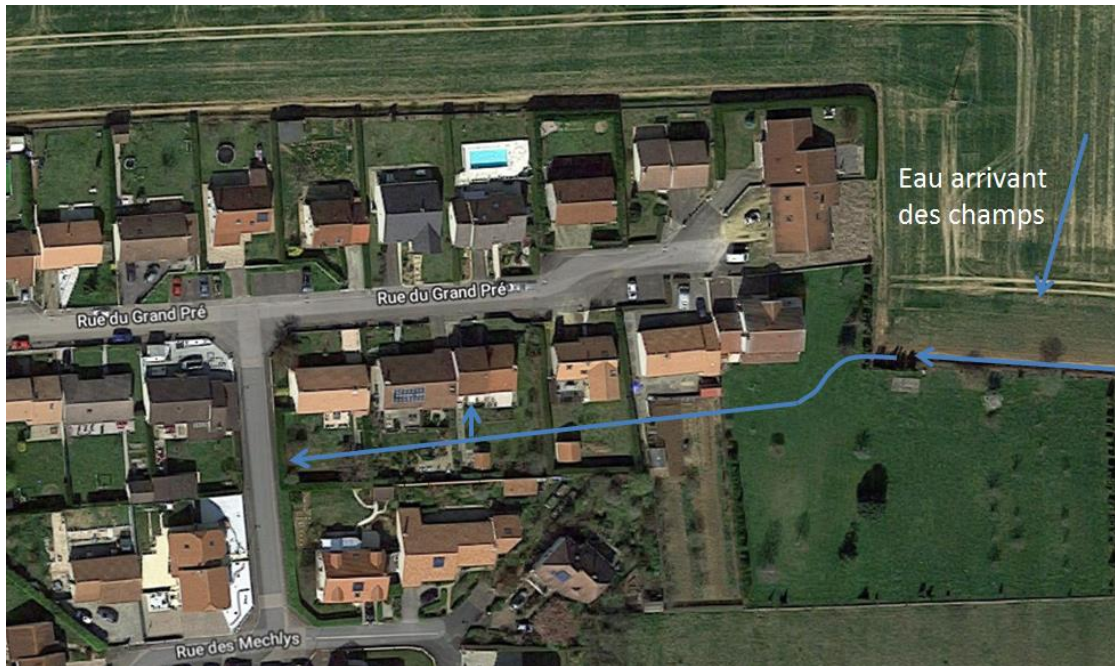
Fig. 9. BV n°2 – Zone de débordement et cheminement des ruissellements

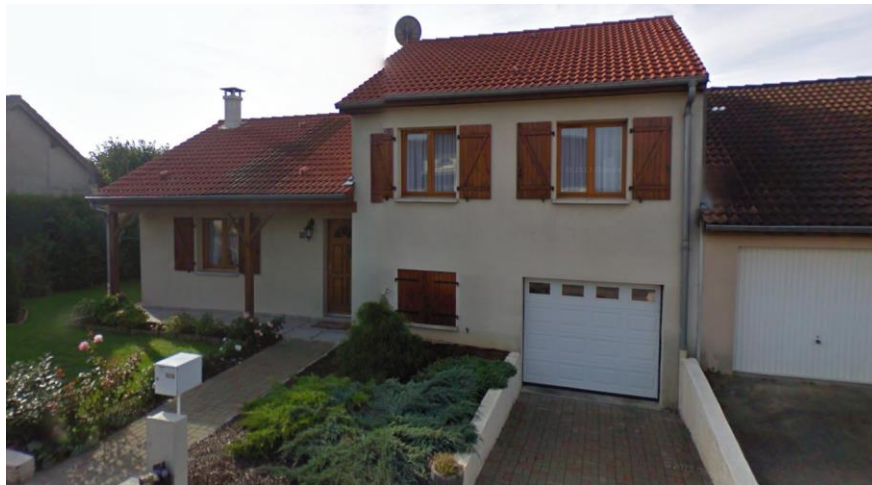
Seule une propriété a été touchée dans cette rue, au n°26. La particularité de cette maison est d'avoir un **garage** situé sous le niveau du terrain naturel. L'eau s'y est donc infiltrée sans exutoire possible. Le corps d'habitation n'a pas été atteint.

Fig. 10. BV n°2 – Habitation touchée (garage) au n°26 rue du Grand Pré

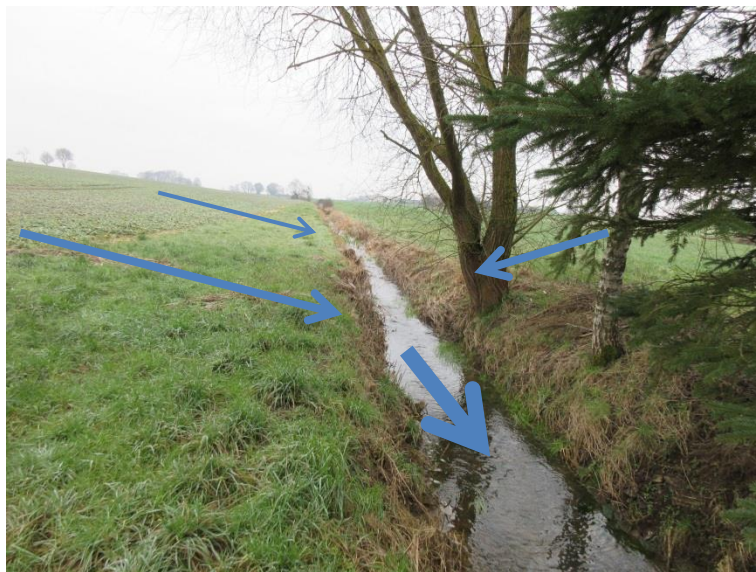
Lors de pluies de fortes intensités générant un écoulement important sur les parcelles cultivées en amont, l'eau charrie les sédiments sur les parcelles ainsi que des débris végétaux qui, en créant des embâcles, peuvent encombrer partiellement l'entrée des canalisations. Un fois l'ouvrage hydraulique en charge, les débordements hors du lit mineur sont rapides.

Fig. 3. BV n°1 - Cheminement des écoulements en amont des habitations

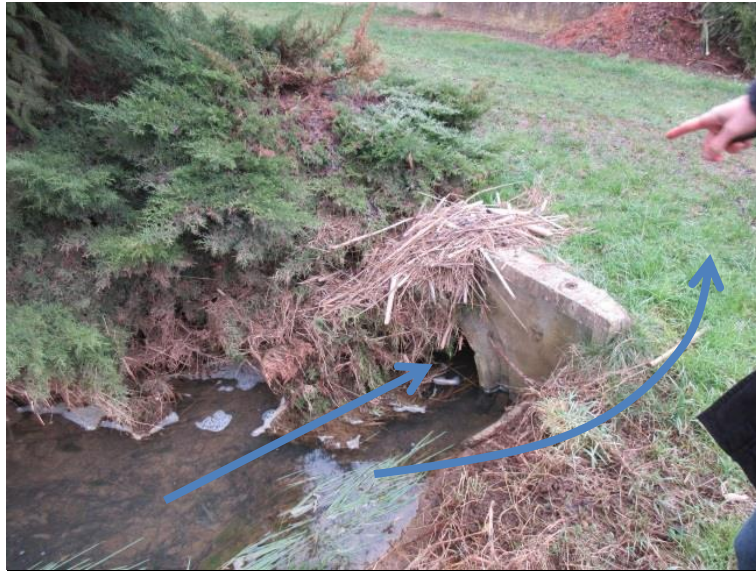
Fig. 4. BV n°1 – Point de débordement amont

Or la mise en charge de ce busage amont a une incidence directe sur l'inondation d'une habitation en rive gauche ainsi que de 2 jardins en rive droite et en rive gauche. Néanmoins si cette mise en charge aggrave les hauteurs d'eau au droit des habitations, elle n'est pas le seul responsable. Les parcelles ont également été inondées par débordement du cours d'eau. Les hauteurs d'eau atteintes sont donc importantes sur tout le tronçon entre les deux buses comme représenté ci-dessous.

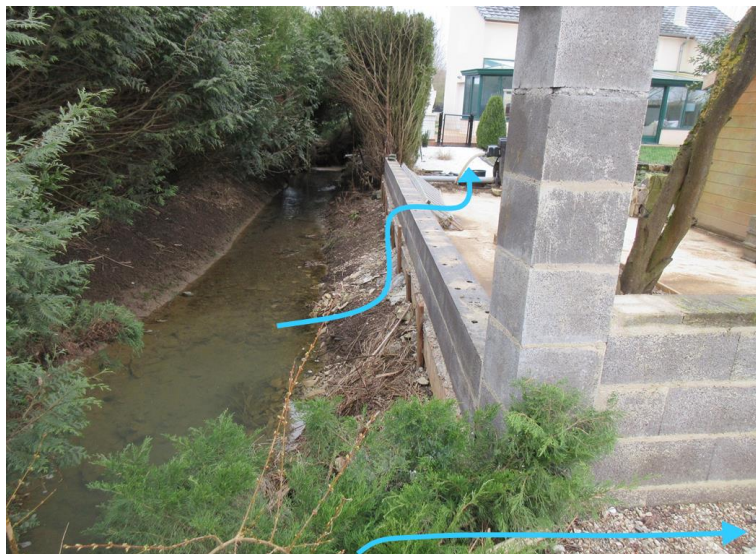
Lors des événements intenses comme cela a été le cas en février 2016 et janvier 2018, l'eau a débordé du cours d'eau et pénétré dans la première **habitation en rive droite du fossé**. Suite aux intempéries de février 2016, les habitants ont aménagé un muret pour essayer de se protéger. Cela n'a pas été suffisant pour les événements de janvier 2018, l'eau a surversé par-dessus le muret et a également pénétré depuis l'amont par débordement en entrée du passage busé (cf. figure 4). Les dégâts ont été tels que des travaux ont été nécessaires en 2018 : l'abri de jardin ainsi que le bassin d'ornement ont dû être reconstruits.

Fig. 5. BV n°1 - Cheminement des inondations en rive droite

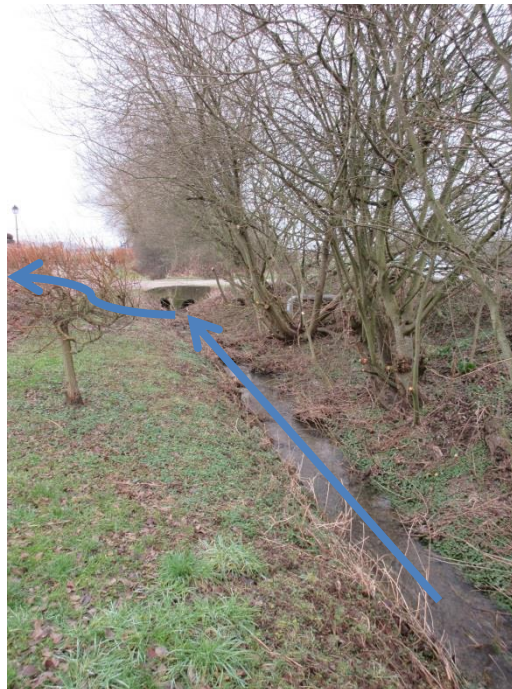
Cet ouvrage est composé de deux ouvertures de petits diamètres. Lors de phénomènes importants, des embâcles, générés par la végétation le long du tronçon de cours d'eau directement en amont, peuvent se former et l'eau peut inonder la voirie sans impact pour les maisons alentours.

Fig. 8. BV n°1 – Ruisseau le long de la Rue de Coincy, en aval de la rue des Marronniers

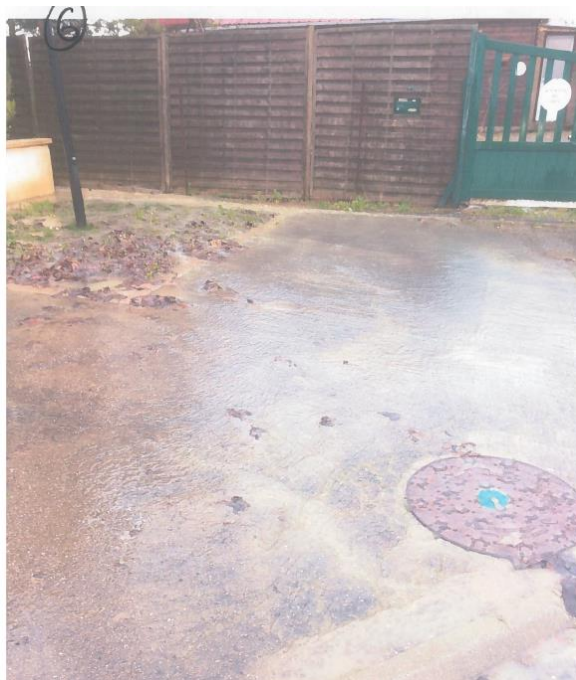
Avant janvier 2018, l'eau chargée en sédiments s'écoulait sur la rue du Maraîcher avant de rejoindre le réseau d'eaux pluviales.

Fig. 2. BV n°2 – Ruissellement sur la rue du Maraîcher (source : mairie)

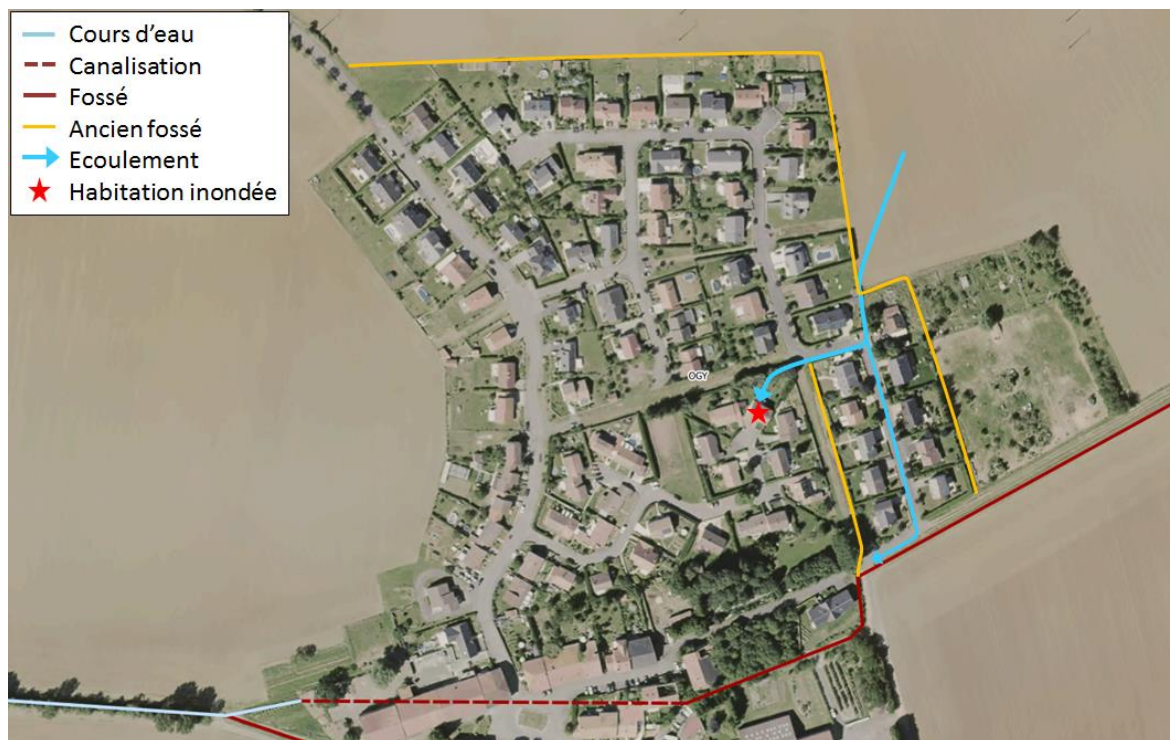
En janvier 2018, l'évènement a, semble-t-il, été plus important que les évènements précédents. L'eau s'est alors écoulee majoritairement à l'arrière du lotissement de la rue Villaupre jusqu'au rez-de-chaussée d'une habitation. Les parties non habitées de la maison ont ainsi été inondées (cave, garage,...).

Fig. 3. BV n°2 – Cheminement de l'eau sur le bassin versant numéro 2

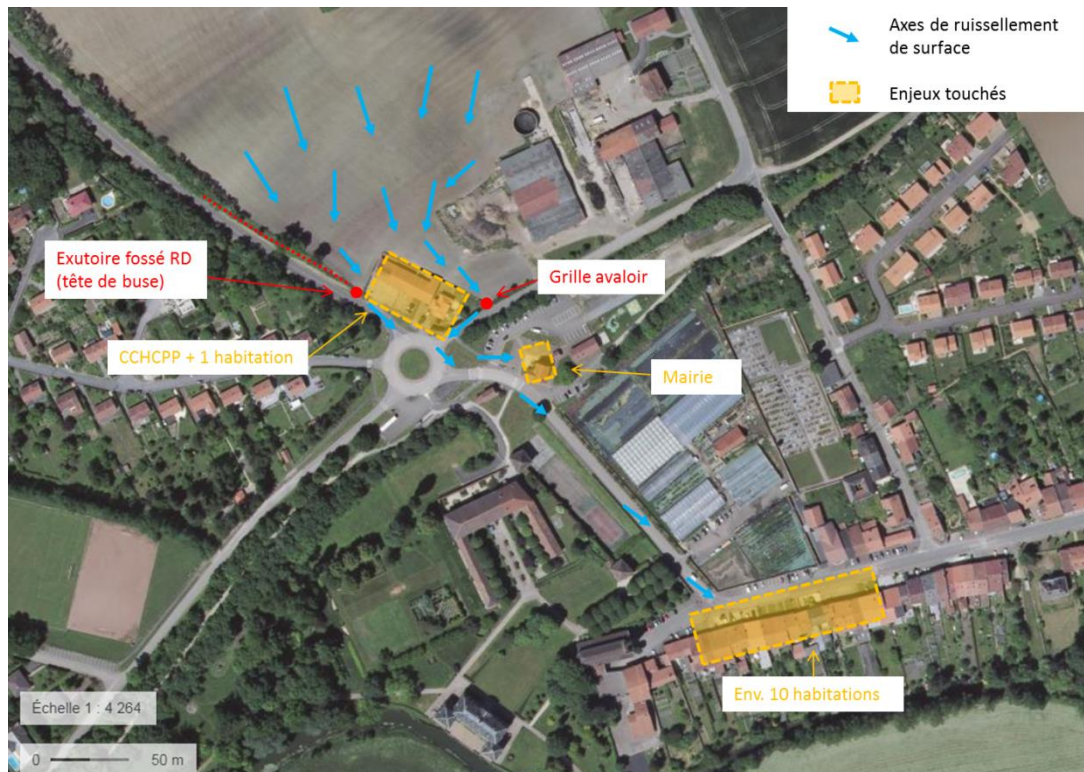
Fig. 4. BV n°1 – Axes de ruissellement

Au droit de la RD4F, l'eau longe le muret d'une habitation et s'accumule devant celui-ci. **L'habitation** se retrouve inondée au même titre que les **locaux de la CCHCPP** notamment par les ruissellements à l'ouest. Lorsque l'eau rejoint la RD4F, elle ne peut être absorbée totalement par les réseaux (avaloir de capacité limitée) et s'écoule ensuite sur la route en direction du giratoire.

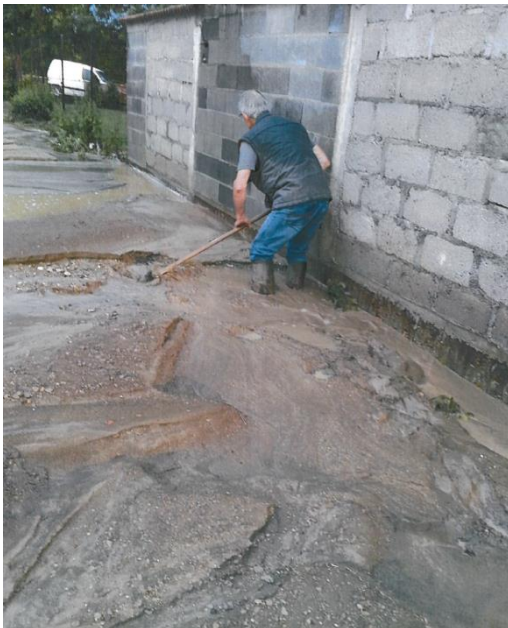
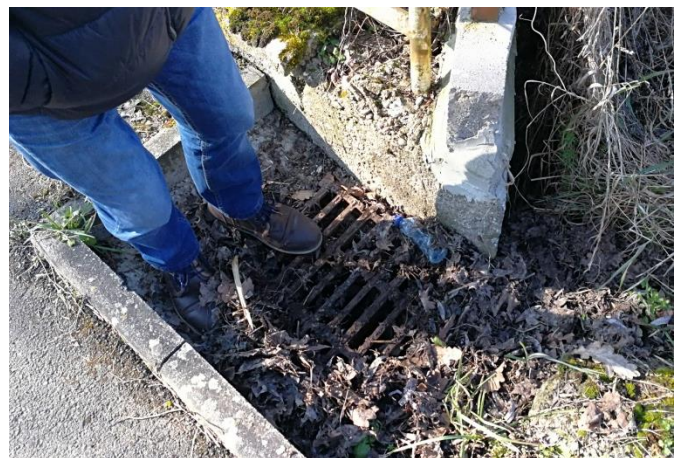
Fig. 5. BV n°1 – Accumulation de l'eau le long de l'habitation rue de Metz (source : mairie) et avaloirs au pied du versant est

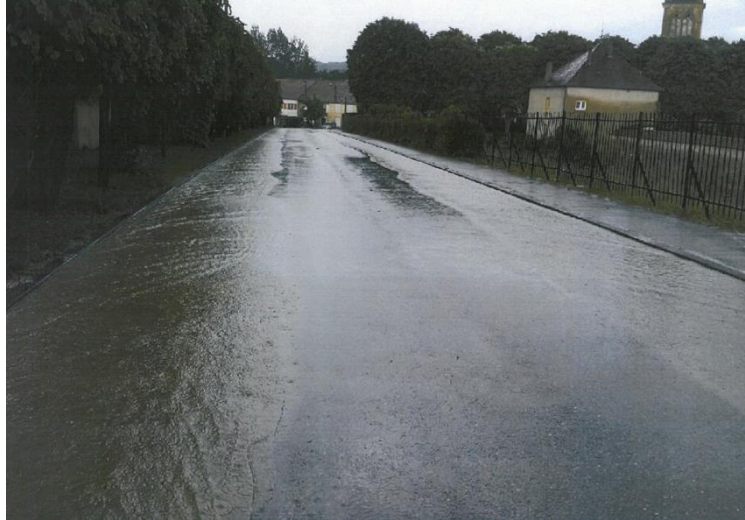
L'eau, chargée en sédiments, s'écoule alors en direction de l'allée des Tilleuls et atteint la mairie. La propagation se poursuit en direction de la place Saint-Martin et la rue de Lorraine.

Fig. 6. BV n°1 – Propagation des eaux sur l'Allée des Tilleuls (source : Mairie)

Le réseau d'eaux pluviales n'ayant pas une capacité d'évacuation suffisante, capacité limitée par la faible pente des canalisations, l'eau n'est que peu absorbée par les réseaux sur son parcours (faible quantité d'avaloirs sur l'allée des Tilleuls, mais réseaux dans tous les cas saturés) et s'accumule sur la rue de Lorraine et inonde les maisons du côté impair de la rue comme identifié sur photographie ci-dessous.

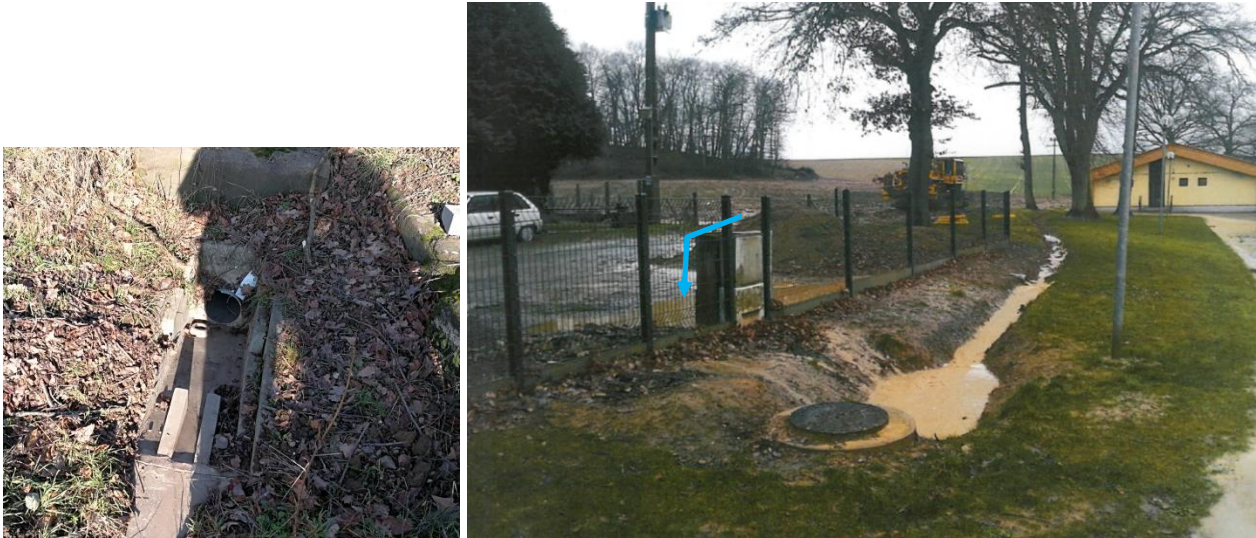
Sur le petit fossé à l'Est, à proximité des habitations, une buse permet de renvoyer les eaux vers le fossé de collecte principal. Sa faible capacité ainsi que la surcharge du fossé principal génère un débordement en amont de la tête de buse vers l'extrémité de la rue du Lyre (petite poche d'eau).

Fig. 10. BV n°2 – Ruissellements observés en 2016 (source : Mairie) et buse intermédiaire

Lorsque les quantités d'eau ruisselées sont importantes comme en 2016, la buse à l'exutoire du fossé entre en charge, et une accumulation d'eau est observée à l'angle de la rue du Lyre. Des ruissellements sont également observés sur la route d'accès au club house. Aucun enjeu n'a été touché si ce n'est les infrastructures.

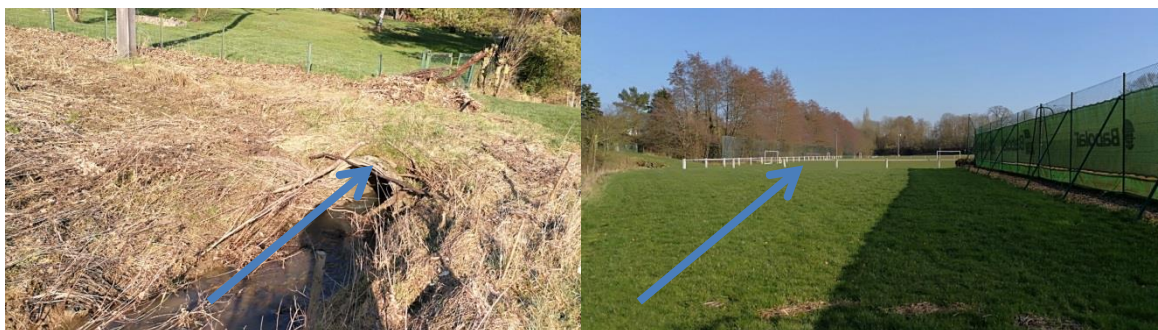
Les principaux dégâts sur ce secteur sont liés au débordement du ruisseau de la Fontaine (drainant un bassin versant à forte dominante agricole), aggravé en amont par un passage busé (accumulation d'embâcles) ainsi que par la contrainte hydraulique du franchissement de la RD67 à l'aval. Les dégâts occasionnés aux terrains de sport ont généré des coûts importants pour la commune.

Fig. 11. BV n°2 - Sens d'écoulement de l'eau sur le bassin versant numéro 2 et terrain de foot touché par les débordements du ruisseau

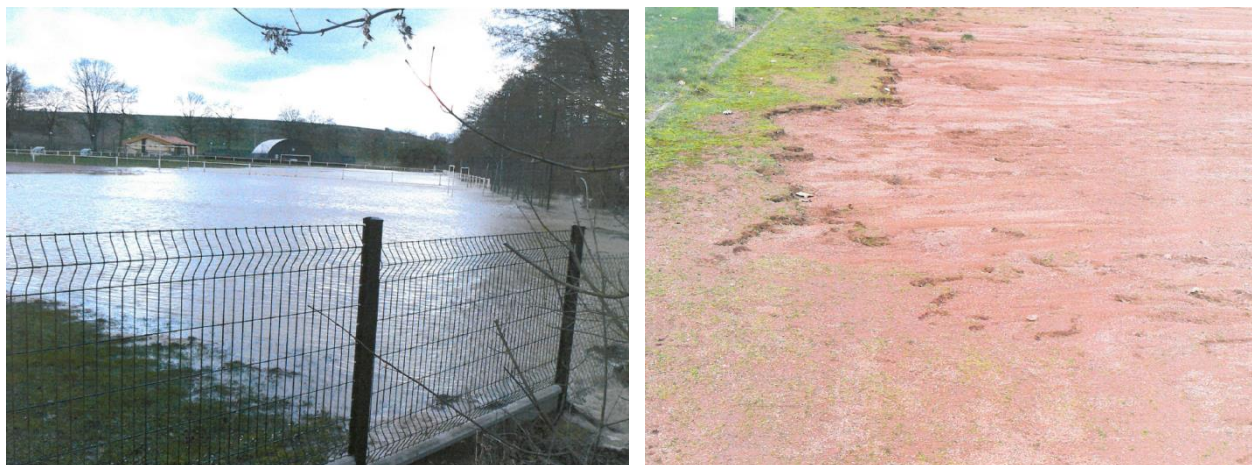
Fig. 12. BV n°2 – Inondation des terrains de football par débordement du ruisseau et dégâts occasionnés (source : Mairie)

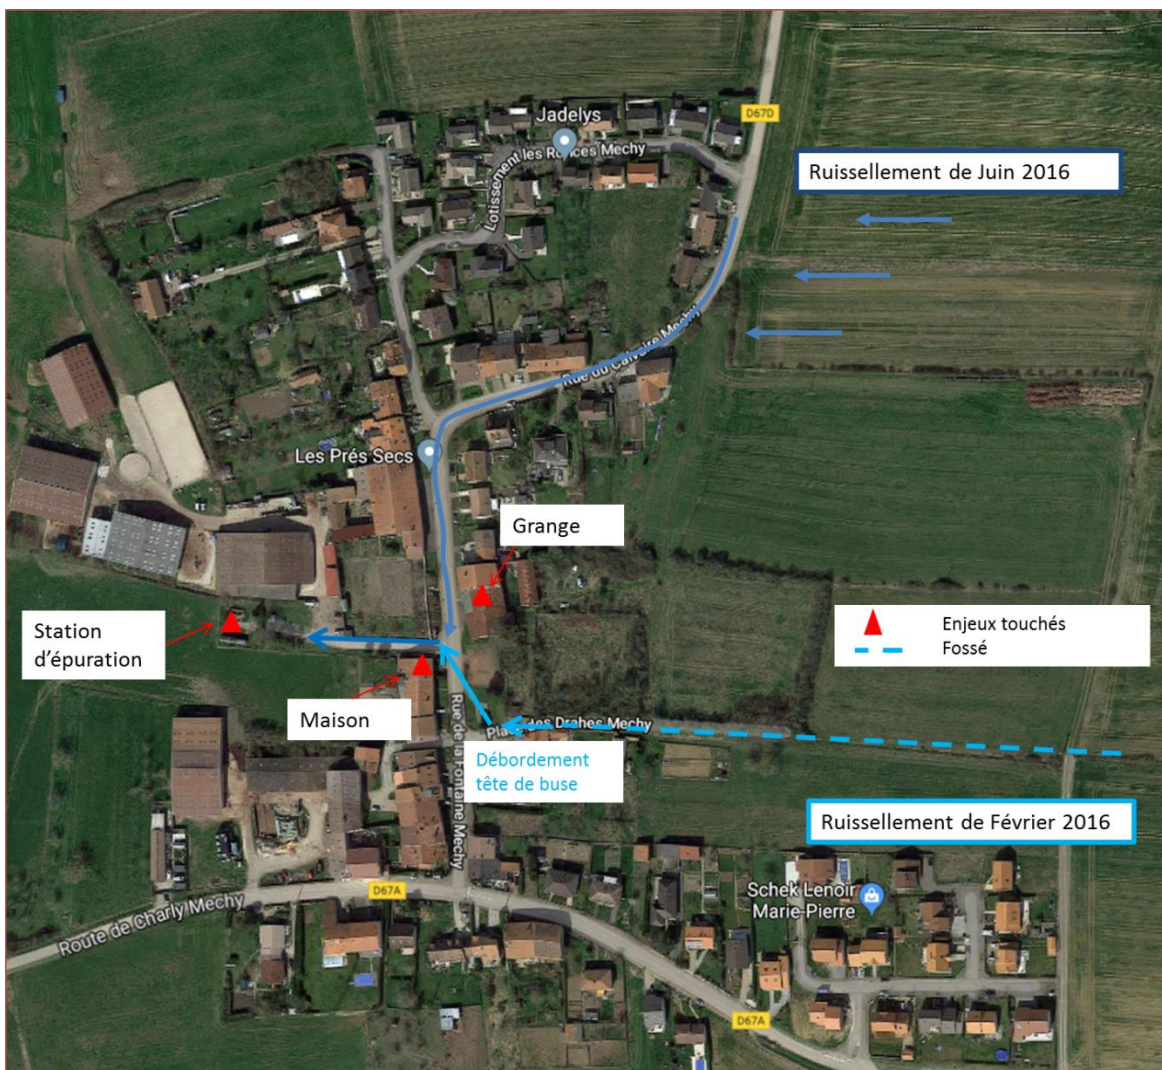
Fig. 3. Cheminement de l'eau sur le village de Méchy lors des 2 événements

Naturellement, l'eau du bassin versant à l'est du village est récolté par un fossé, ce dernier est canalisé à partir de la place des Drahes Méchy et ressort derrière la station d'épuration de Méchy.

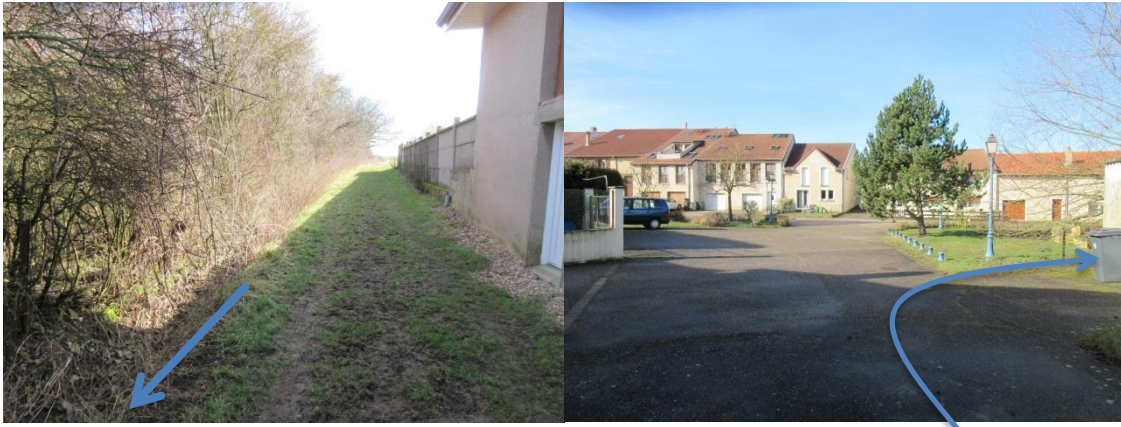
Fig. 4. Sens d'écoulement de l'eau – fossé place des Drahes Mechy (février 2016)

En février 2016, les eaux se sont accumulées dans le fossé en amont de la place des Drahes Méchy avant de déborder à l'entrée de sa section canalisée, du fait de l'importance de l'évènement climatique conjuguée à une accumulation d'embâcles en entrée. Des inondations se sont donc produites sur la place.

Des grilles avaloires sont présentes en aval immédiat de la tête de buse. On peut y observer à travers une forte accumulation de pierres dans la canalisation. Il est donc probable que la capacité d'évacuation de la canalisation soit également réduite par les matériaux charriés par les ruissellements en amont.
