Etude sur le territoire de la CCHCPP pour la mise en place d'opérations de gestion des ruissellements et coulées d'eaux boueuses

RAPPORT DE PHASE 1 - CARACTERISATION DES PHENOMENES

COMMUNAUTE DE COMMUNES HAUT CHEMIN - PAYS DE PANGE

ARTELIA Ref. No. : 46323037 – DOCUMENT No. : B

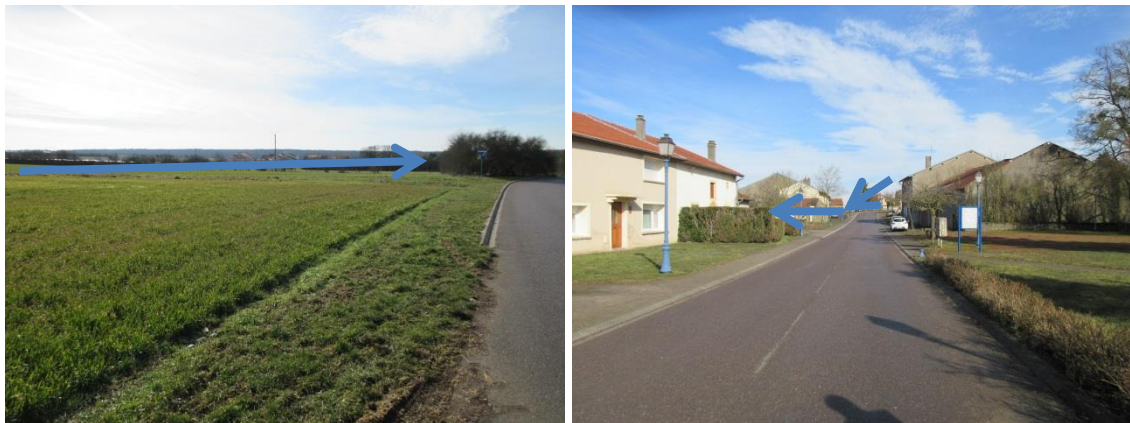
En juin 2016, l'eau arrive dans la même direction qu'en février 2016 mais c'est la première fois que l'eau arrive depuis champ situé sur les hauteurs au nord du village de Méchy. L'eau ruissèle d'un champ puis est directement guidée par la route vers le point bas qui est la station d'épuration.

Fig. 5. Sens d'écoulement de l'eau (juin 2016)

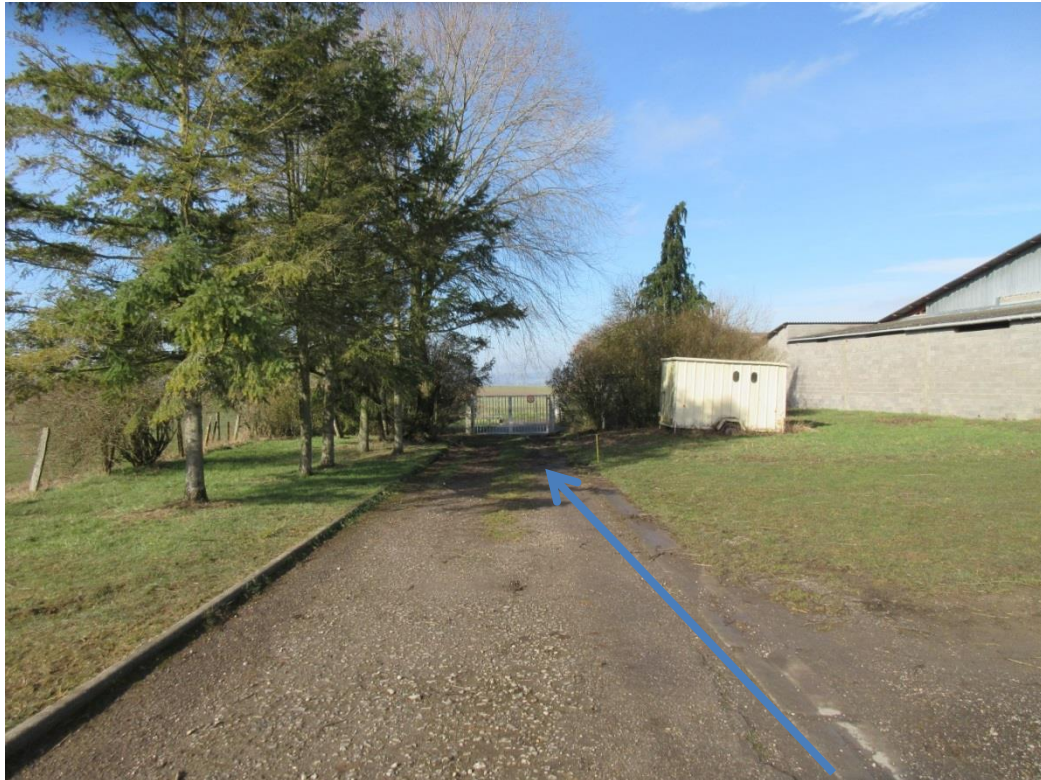
Les mêmes enjeux ont été touchés en février et juin 2016.

Fig. 6. Sens d'écoulement de l'eau vers la station d'épuration

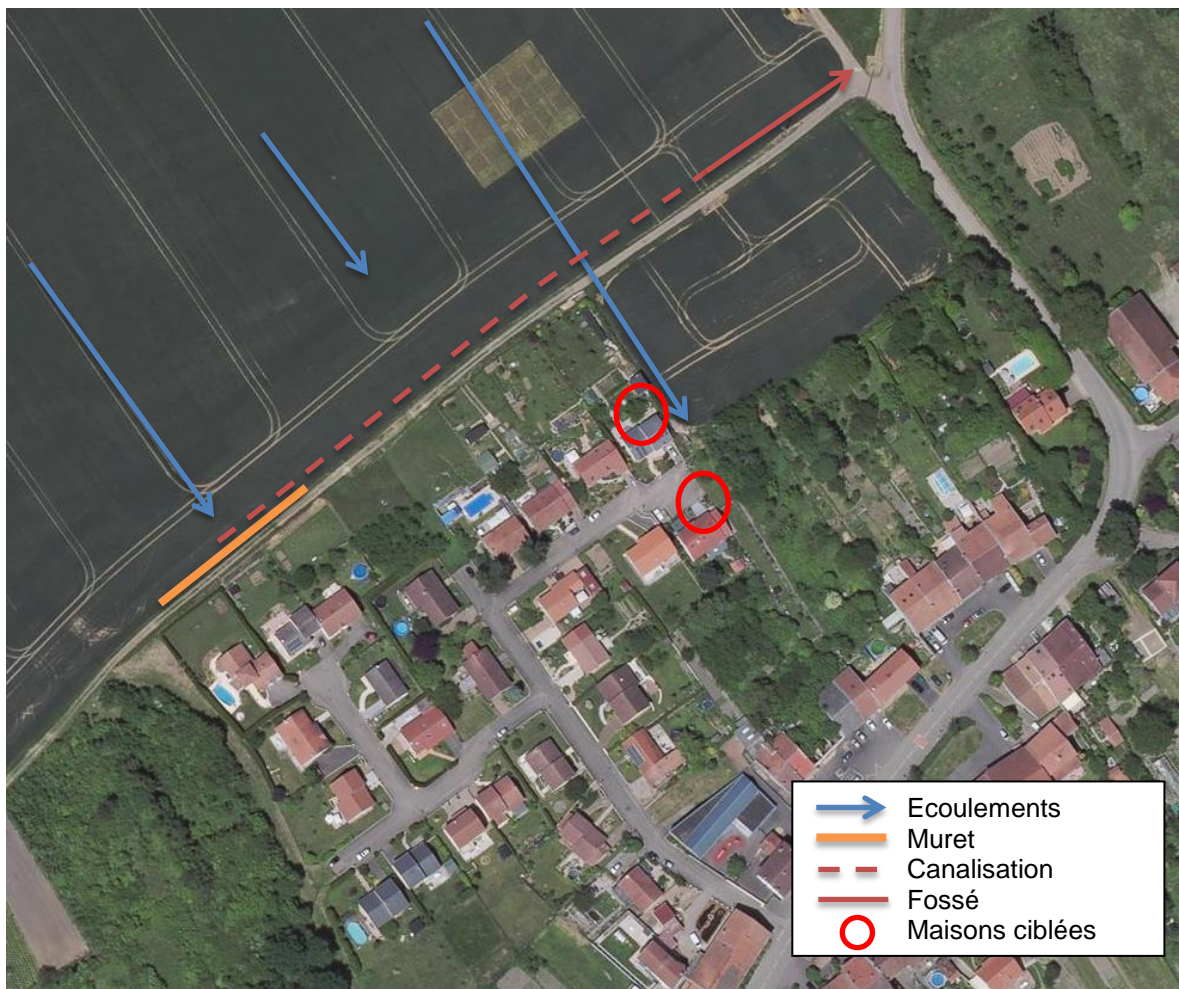
L'eau s'écoule depuis la parcelle agricole et est captée en amont des habitations par un regard prolongé de part et d'autre par un muret formant ainsi une zone de concentration des écoulements. La canalisation des eaux collectées se prolonge ensuite le long du chemin agricole vers la RD67 avant de se rejeter dans un fossé 65 m environ avant le croisement avec la départementale.

Fig. 3. BV n°1 - Sens d'écoulement de l'eau

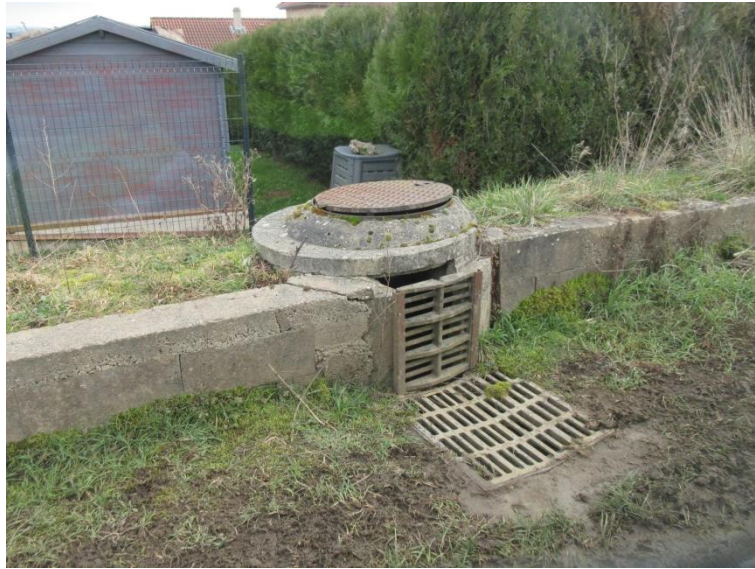
Fig. 4. BV n°1 – regard de canalisation

Le muret ne se prolongeant pas suffisamment à l'arrière des maisons, un écoulement s'est créé en février 2016 au nord-est du lotissement, à l'extrémité de l'impasse des Prés. L'écoulement a contourné la maison la plus en amont par son jardin sans causer de dégâts dans l'habitation, et a partiellement inondé la place de retournement au bout de l'impasse. L'écoulement a ensuite menacé de surverser sur le trottoir de la deuxième maison ciblée ci-dessus. L'habitation aurait pu être touchée.

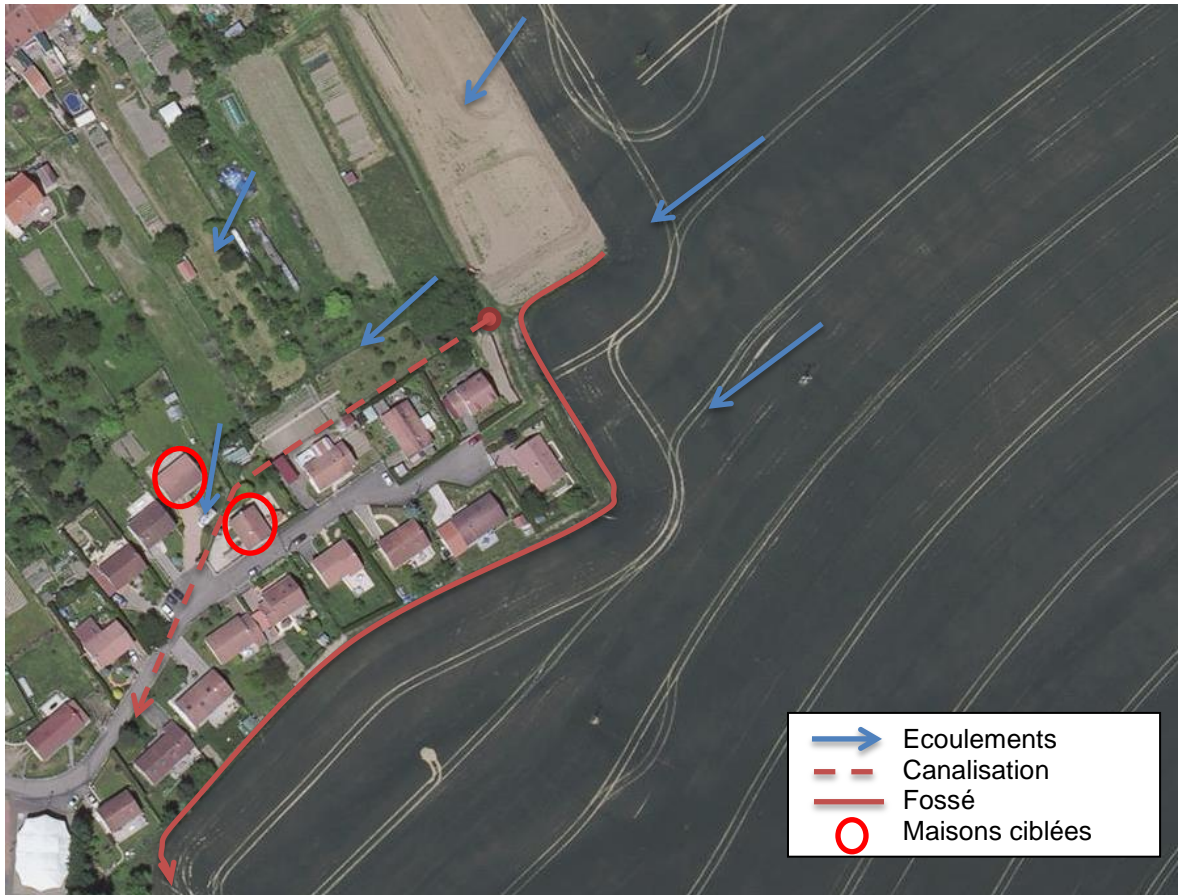
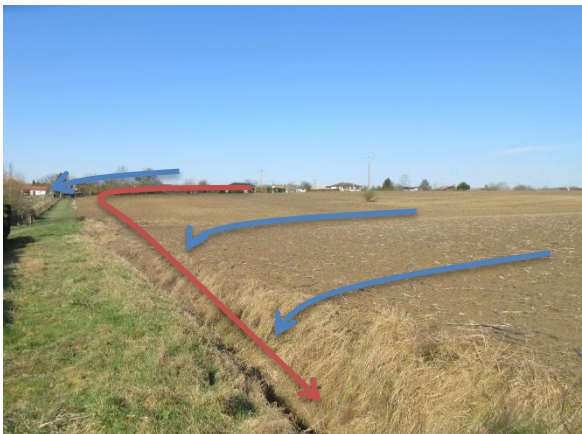
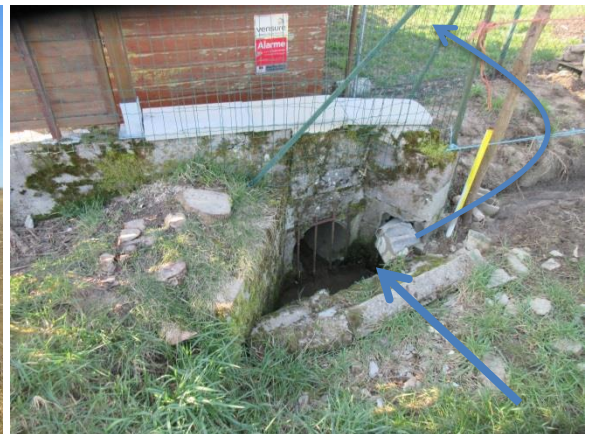
Au niveau de ce deuxième bassin versant, l'eau s'écoule de la parcelle agricole située en amont. L'eau est en partie captée par un regard de canalisation et un fossé (voir les photos ci-dessous). Les écoulements qui ne sont pas captés ruissellent sur les terrains des habitants en aval.

Fig. 6. BV n°2 - Sens d'écoulement de l'eau

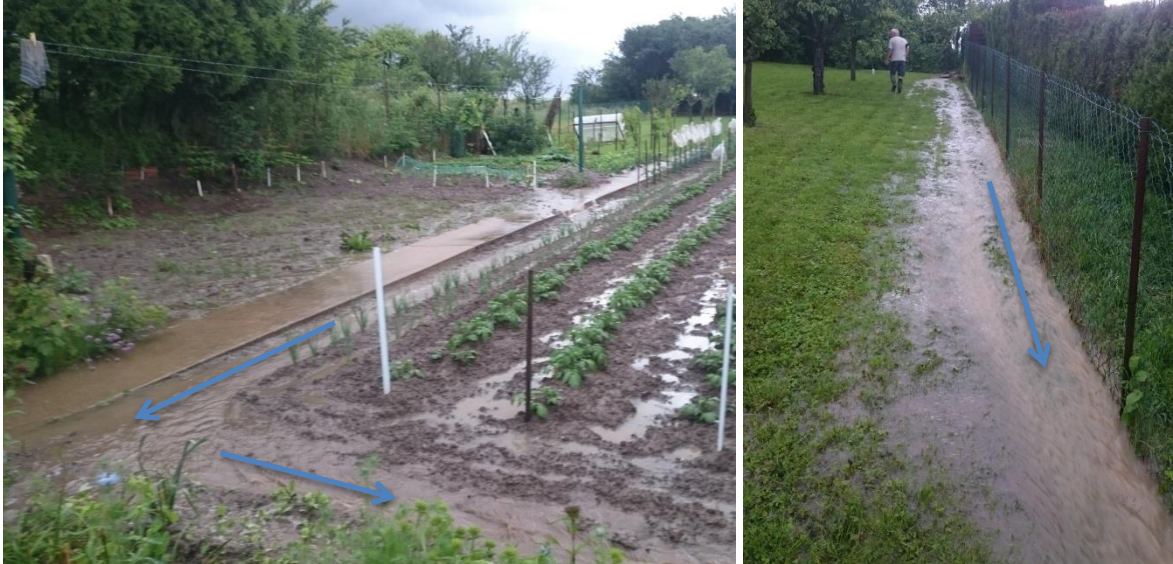
La première, située au n°12 de la rue du Tillot, reçoit une partie des écoulements non captés par la buse comme représenté sur la photo ci-dessus. Ils traversent son jardin en amont avant d'arriver à l'arrière de l'habitation. Des travaux ont été réalisés par l'habitant pour limiter le risque (muret de protection de fenêtre, contre-pentes...).

Fig. 7. BV n°2 – Ecoulements jardin 12 rue du Tillot

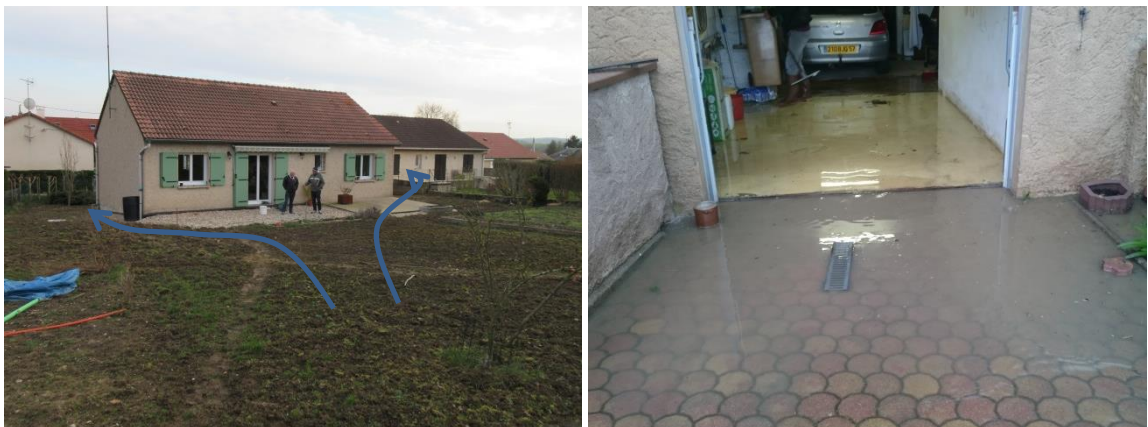
La deuxième habitation située au n°10 de la rue du Tillot reçoit elle des ruissellements d'une partie du bassin versant sur lequel aucun dispositif de captage n'existe (partie nord). Les écoulements arrivent directement de l'arrière de son terrain en direction de son habitation. Si les parties extérieures ont dû être reconstruites à de nombreuses reprises, l'eau n'est jamais pénétrée dans la partie habitée de la maison. Lorsque les écoulements contournent la maison, une partie de ceux-ci est orienté vers le garage.

Fig. 8. BV n°2 – Ecoulements jardin 10 rue du Tillot

Des travaux ont été réalisés en 2017. Un système de drains devrait permettre de favoriser l'évacuation de ces eaux vers la voirie en limitant ainsi le risque pour l'habitation.

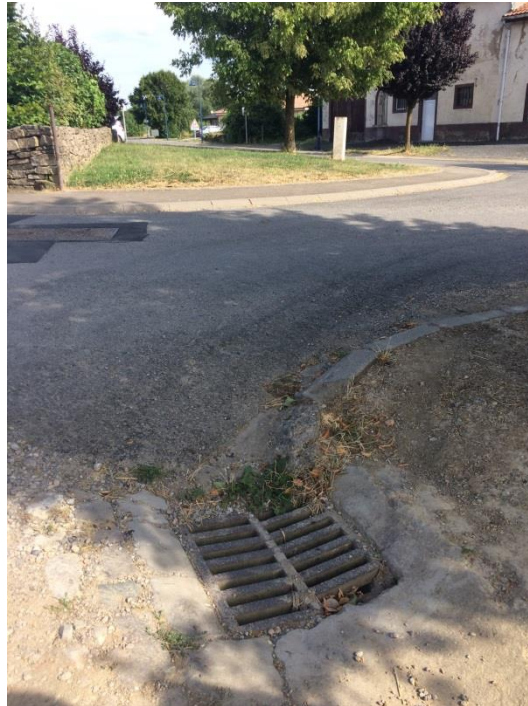
Ce bassin versant a toujours connu des ruissellements de versant sans que ceux-ci n'impactent d'enjeux. Lorsque les conditions sont réunies pour générer d'importants ruissellements, l'avaloir qui permet aux écoulements du fossé de rejoindre le réseau d'eaux pluviales se met en charge. Les eaux n'étant pas totalement interceptées, elles se déversent sur la rue des Tailleurs de Pierres.

Fig. 4. BV n°1 - Photo de l'avaloir de la place du Lavoir

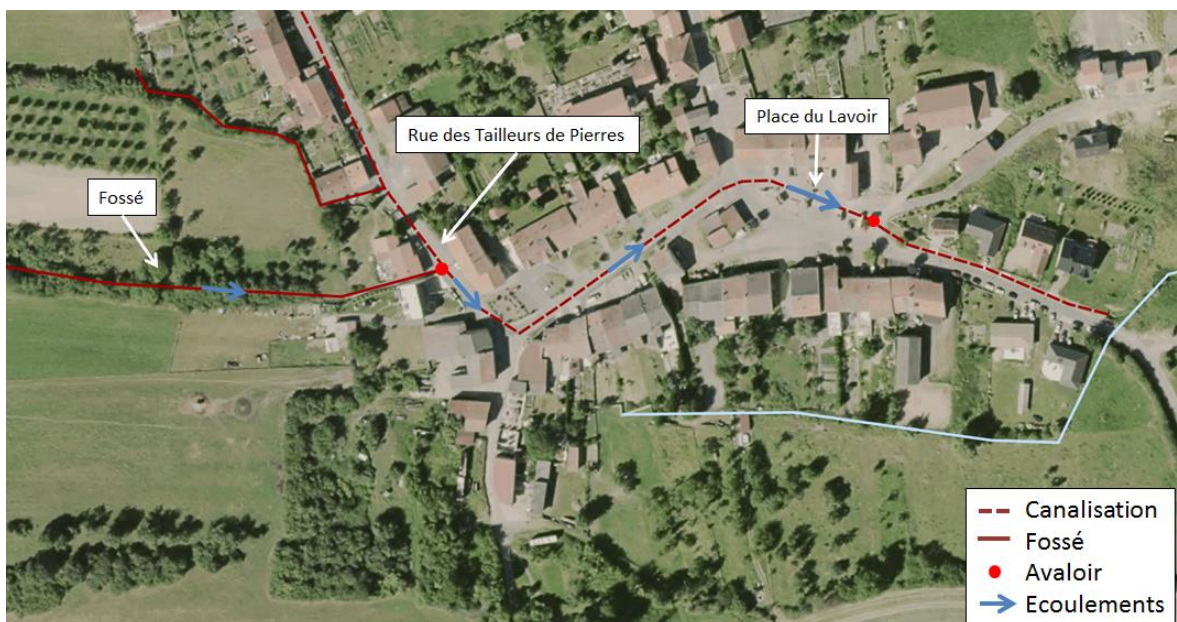
Fig. 5. BV n°1 – Représentation des écoulements

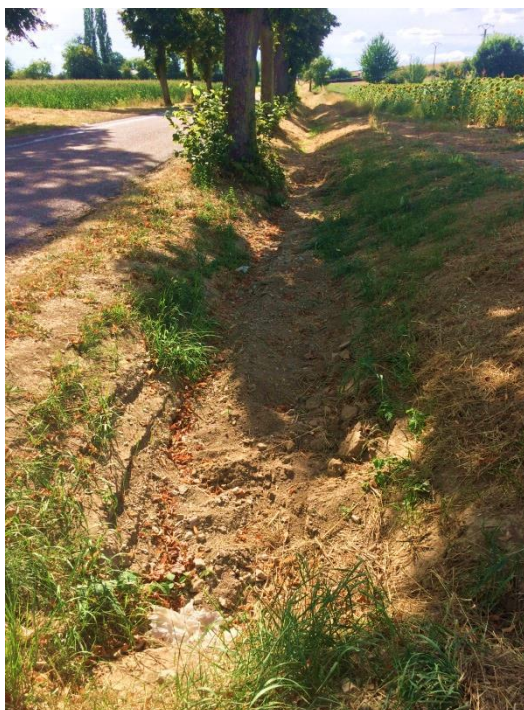
Un fossé est présent au nord de la route D4 en bas de la parcelle cultivée. Les entrainements de particules ont été tellement importants qu'ils ont très rapidement comblé ce fossé, empêchant l'évacuation des eaux vers le réseau d'eaux pluviales en haut de la rue des Tailleurs de Pierres.

Fig. 6. BV n°2 – Photo de l'encombrement du fossé

Il est important de noter que ce fossé avait été dégagé entre les deux événements orageux.

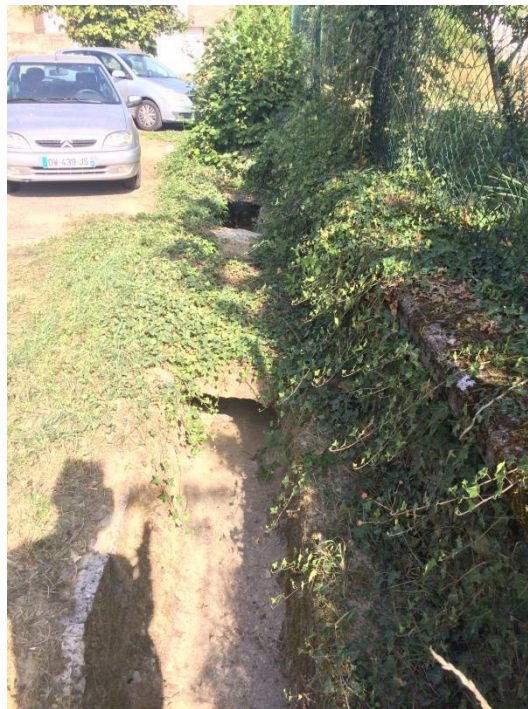
Fig. 7. BV n°2 – Photo des pertes de charges du fossé

L'eau a ensuite ruisselé sur la route jusqu'à la place du Lavoir. La capacité de l'avaloir étant limitée et celui-ci potentiellement encombré par les sédiments, une partie des écoulements n'est pas captée et continue donc son chemin jusqu'au ruisseau du Grand Pré. Des traces des coulées de boues de juin étaient également visibles sur la place du Lavoir lors de la visite du 31/07.

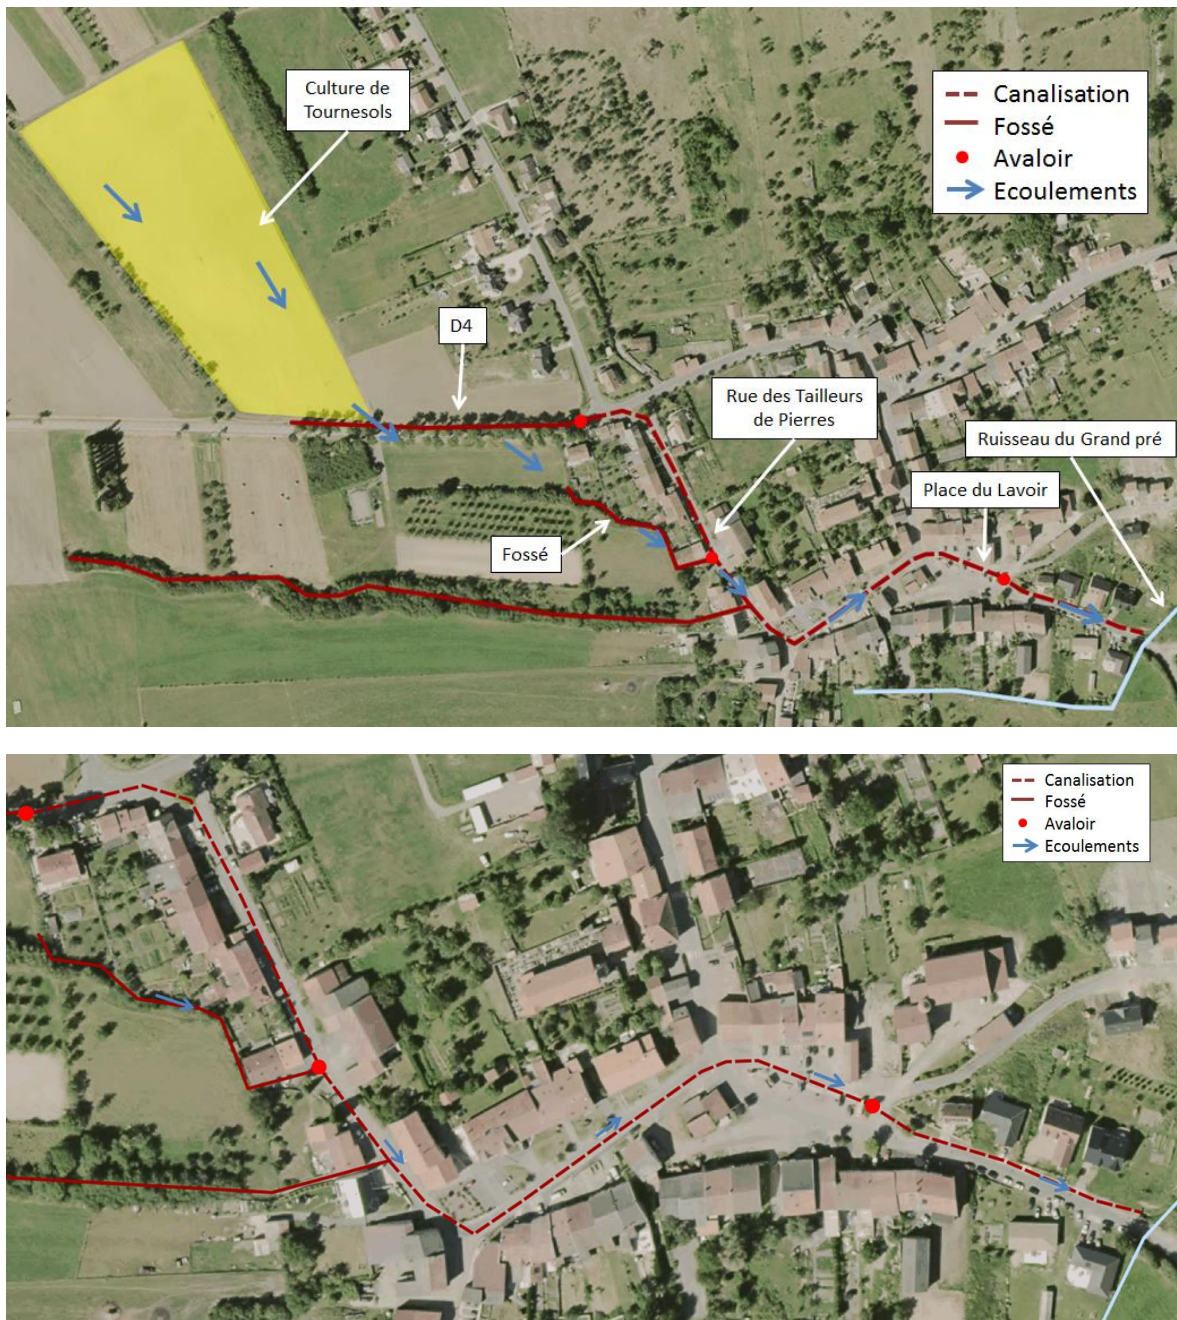
Fig. 8. BV n°2 – Représentation des écoulements

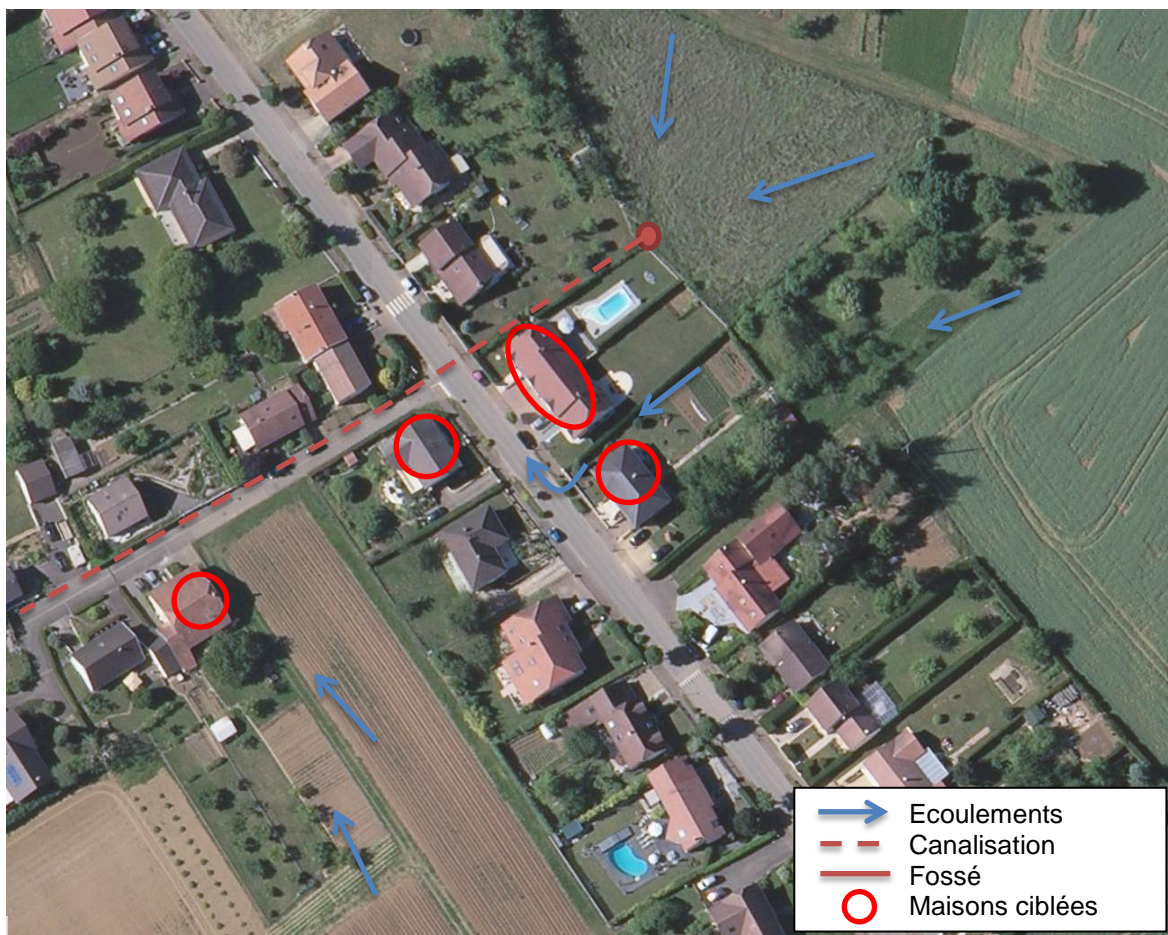
En 2016, il a été observé une mise en charge du réseau d'eaux pluviales. La pente du réseau n'est pas remise en cause, en revanche des travaux de pose de l'assainissement dans les années 90 ont pu modifier les diamètres des conduites d'eaux pluviales au croisement de celles-ci. Ces

canalisations, normalement de 600 mm ont pu être ponctuellement rétrécies. Cela pourrait expliquer la mise en charge des réseaux en cas de fortes pluies. En conséquence, l'eau a refoulé des avaloirs et a ensuite surversé dans les sous-sols des habitations.

Fig. 4. BV n°1 et n°3 - Sens de l'écoulement au droit des enjeux

Pour les autres habitations, en 2016 et en 2018, des ruissellements directs des terres agricoles sont arrivés à l'arrière de la maison, inondant ainsi les niveaux inférieurs et, pour la rue de la Corvée, rejoignant les inondations déjà présentes sur la voirie.

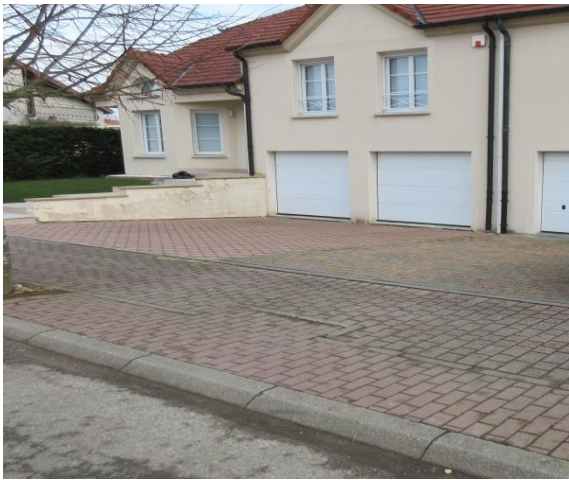
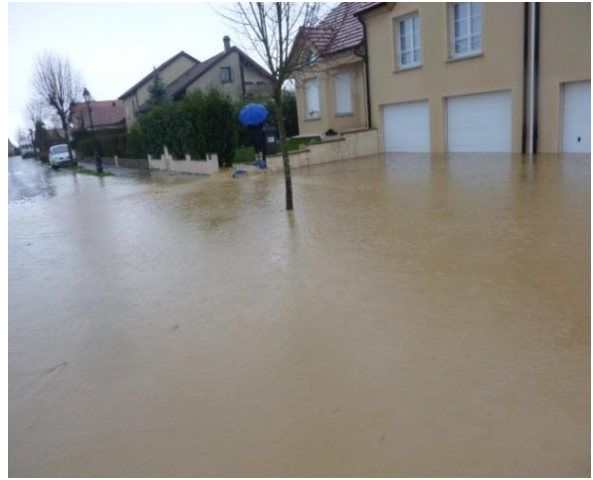
Fig. 5. BV n°1 - Rue de la corvée n°32/32b

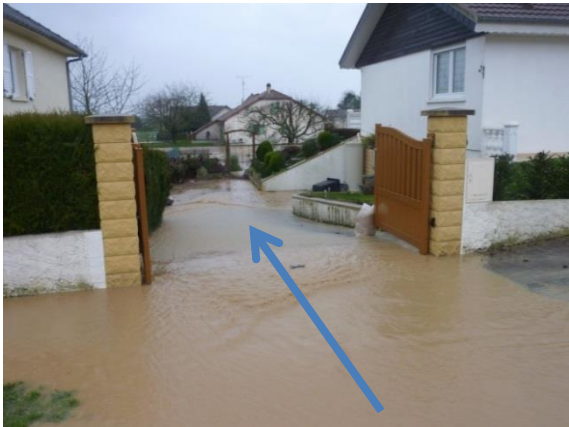
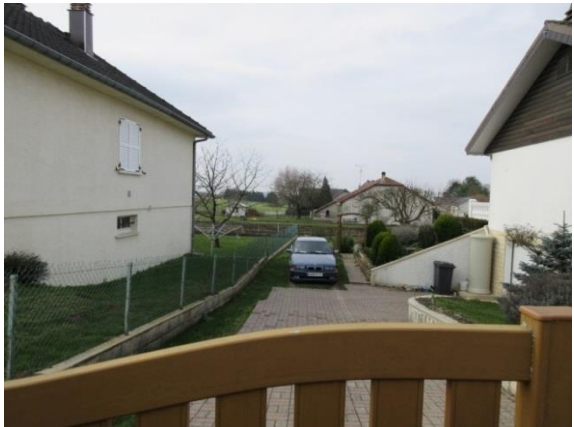
Fig. 6. BV n°1 - Rue de la corvée n°25

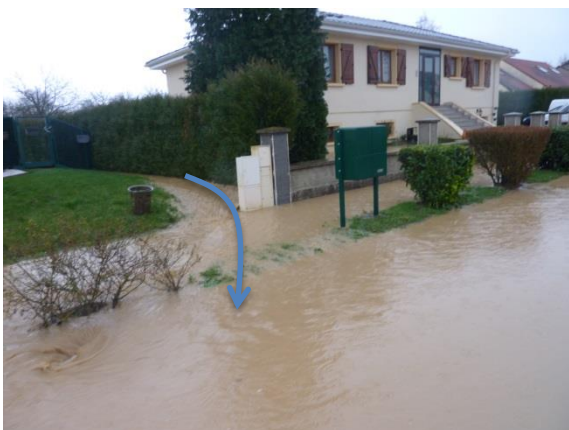
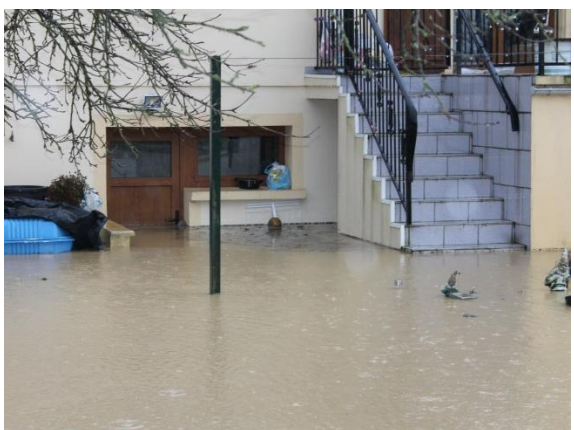
Fig. 7. BV n°1 - Rue de la corvée n°30

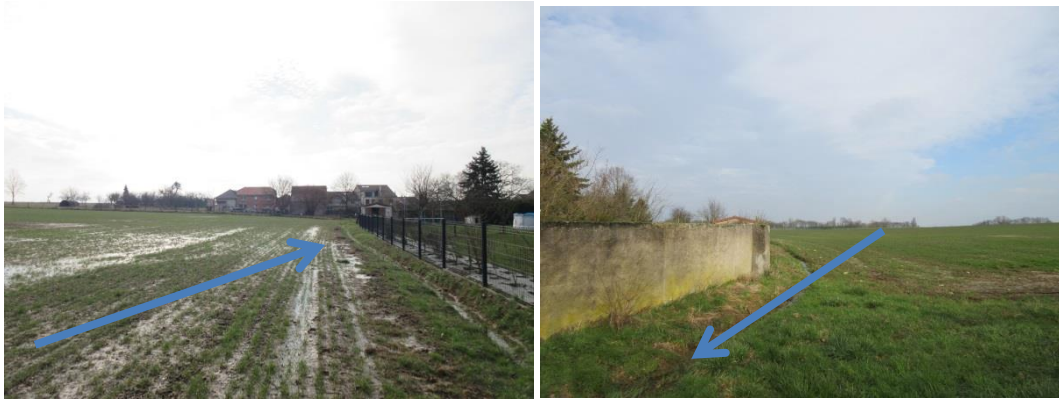
Fig. 8. BV n°2 - Sens d'écoulement de l'eau

Les ruissellements de ce bassin versant sont collectés par un fossé, et contenus par un mur, vers le croisement de la rue de la Corvée et de la rue des Marronniers. L'eau est ensuite captée par le réseau d'eaux pluviales.

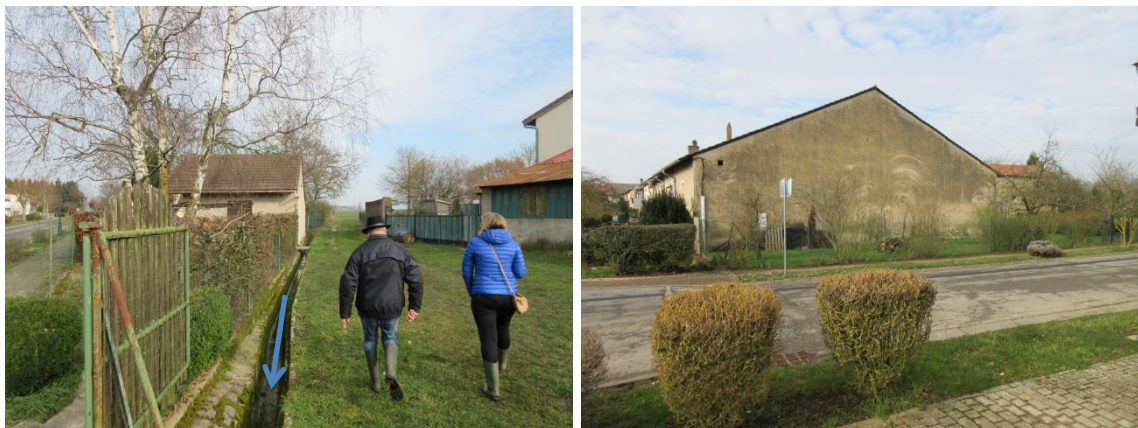
Lors des événements de février 2016, les ruissellements dépassaient la capacité d'évacuation de la conduite d'eaux pluviales. En conséquence, les eaux ont inondé la voirie et les dépendances de la maison n°24 rue des Marronniers.

Fig. 10. BV n°2 – fossé et n°24 de la rue des Marronniers

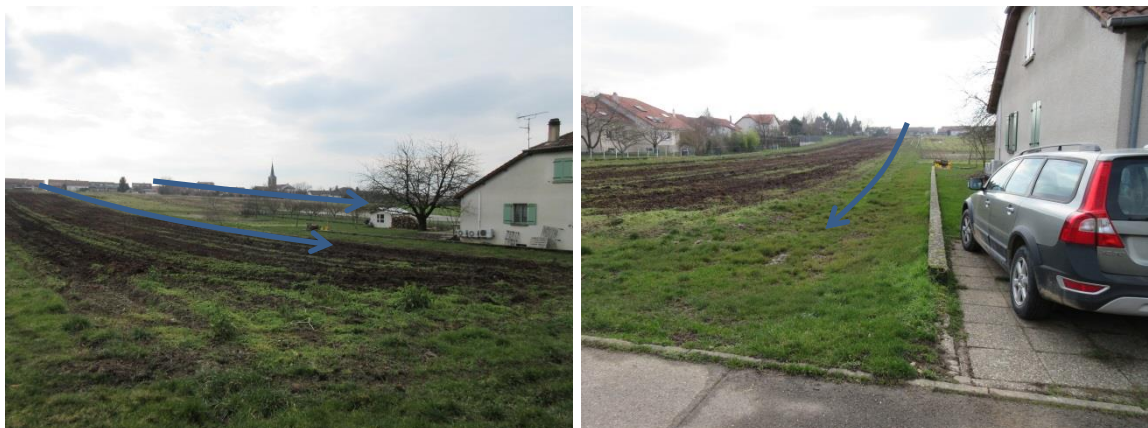
En janvier 2018, le n°9 du chemin du Gras Foin a été inondé par les eaux qui ont ruisselé du bassin versant. Malgré l'importance des ruissellements, l'eau n'a pas surversé sur la route. La partie habitée n'a pas été touchée par les inondations.

**Fig. 12. BV n°3 – Chemin du Gras Foin n°9**

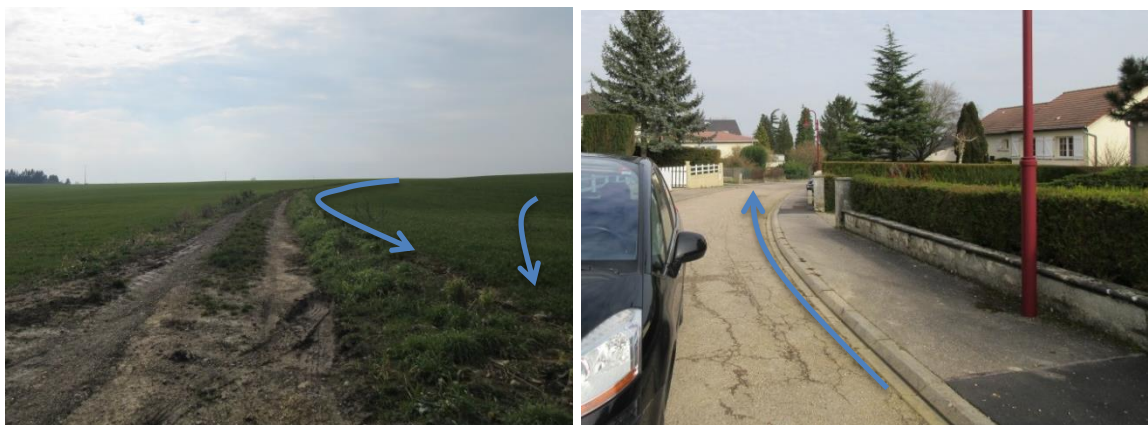
Fig. 4. BV n°1 - Sens d'écoulement de l'eau au droit de l'exutoire de la parcelle

En 2016, les ruissellements sur la voirie ont surversé sur le trottoir en un point ponctuel et ont inondé un garage. Les eaux étaient alors très chargées en sédiments.

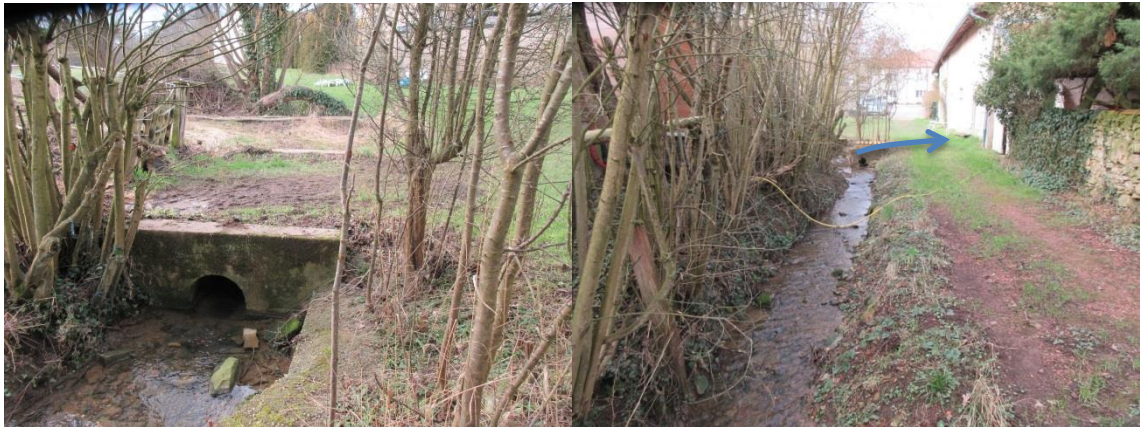
Lorsqu'ils sont collectés par le ruisseau, les écoulements sont contraints ponctuellement par des réductions de sections (busages). En 2016 et 2018, ces réductions cumulées à des embâcles et à des pertes de charges importantes (coude à 90° du cours d'eau) ont généré des inondations par débordement du ruisseau au droit d'une habitation située à proximité de la mairie.

Fig. 6. BV n°2 - Buse qui est entrée en charge et maison inondée au centre du village

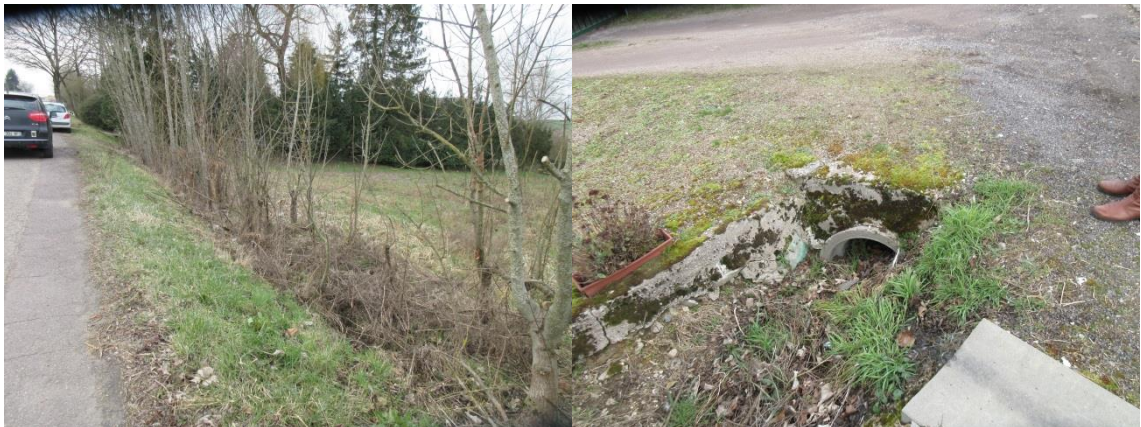
De plus, sur les hauteurs du bassin versant n°2 se trouve la route D603. Les ruissellements de la tête du bassin versant et ceux générés par le caractère imperméable de la route créent des écoulements importants sur celle-ci. Les fossés étant peu entretenus (buses bouchées, absence d'excavation marquée, végétation importante, ...), l'eau s'écoule dans les sous-sols des maisons n°7 et n°9 de la route de Sarrebruck.

Fig. 7. BV n°2 - Mauvais entretien du fossé

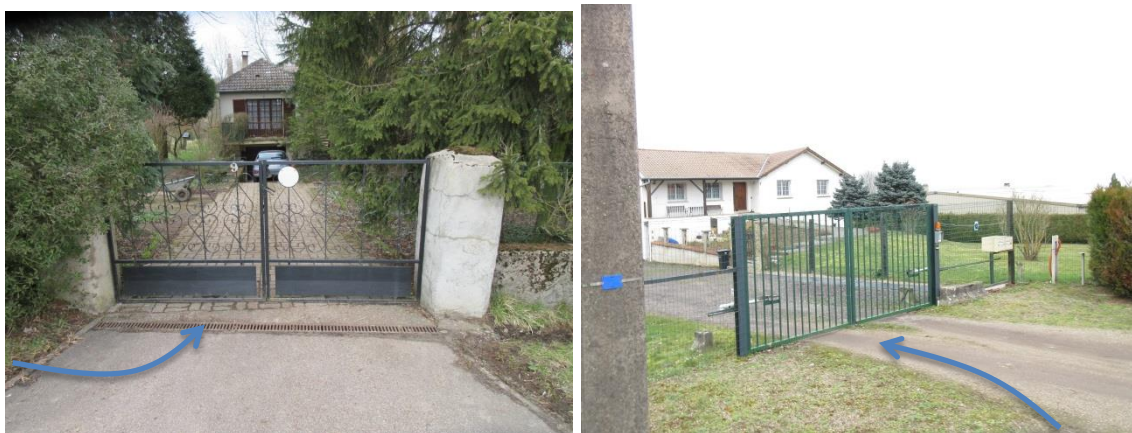
Fig. 8. BV n°2 - Maisons inondées en tête du bassin versant

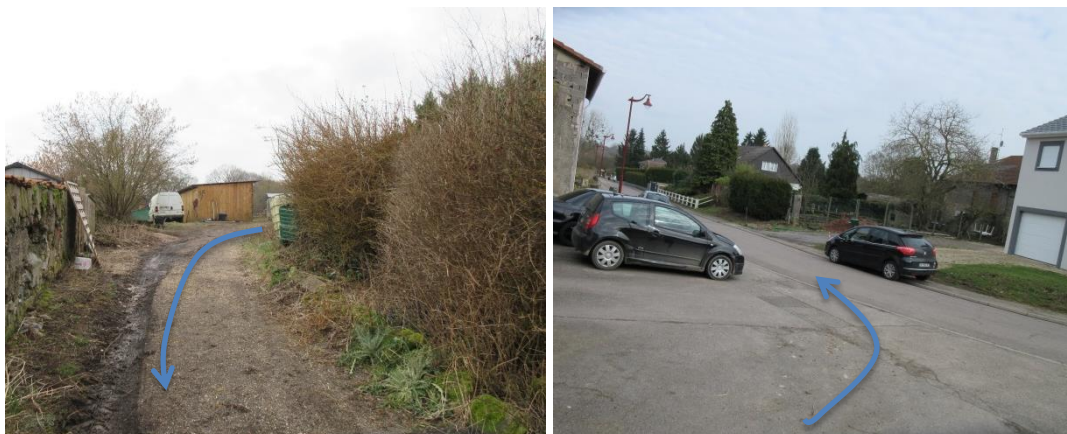
Une partie de ces eaux traversent une carrière à chevaux entraînant alors beaucoup de sédiments grossiers sur la voirie à l'aval.

Une autre partie s'écoule dans les jardins des habitations n°18 et n°20 de la rue Principale. En 2018, une partie de cette eau a inondé le vide sanitaire du n°20.

Fig. 10. BV n°3 - Ecoulement de l'eau en aval de la carrière

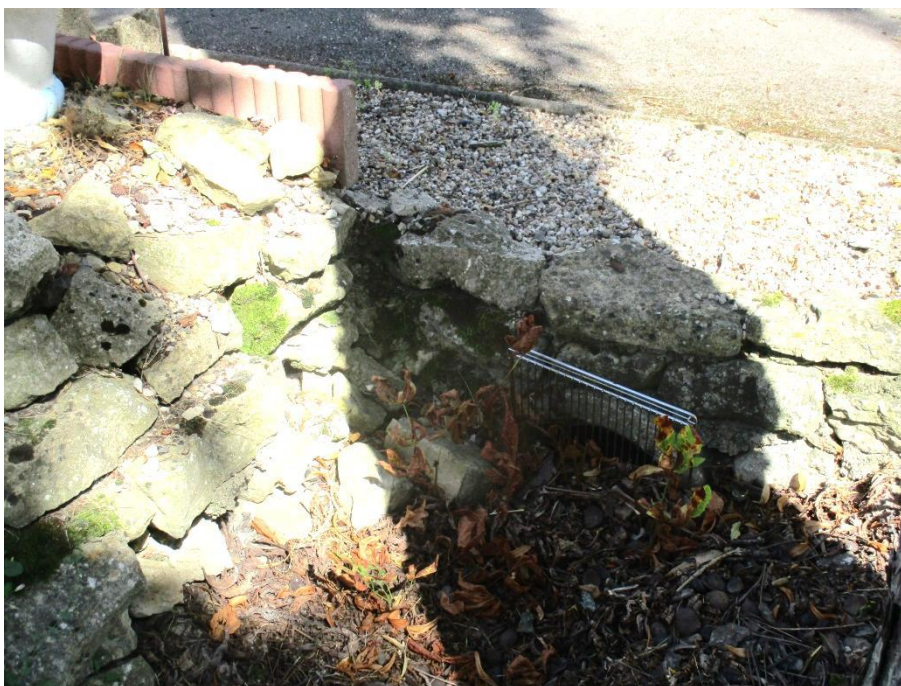
Les écoulements des parcelles amont sont donc dirigés vers la rue de Villers (RD75). Suite à la création de trottoirs, les fossés de la route départementale ont été peu à peu couverts. Or la capacité des canalisations (diminuées par accumulation d'embâcles aux points d'entrée) et le sous-dimensionnement des regards d'assainissement pluvial ne permettent pas l'évacuation de la totalité des eaux ruisselées des terres agricoles. De plus les fosses septiques d'habitations situées de part et d'autres de la rue sont raccordées sur cette canalisation et limite ainsi un peu plus leur capacité lors d'évènements climatiques pluvieux.

Fig. 3. Grilles pare-embâcles improvisée limitant considérablement la capacité d'évacuation de la buse

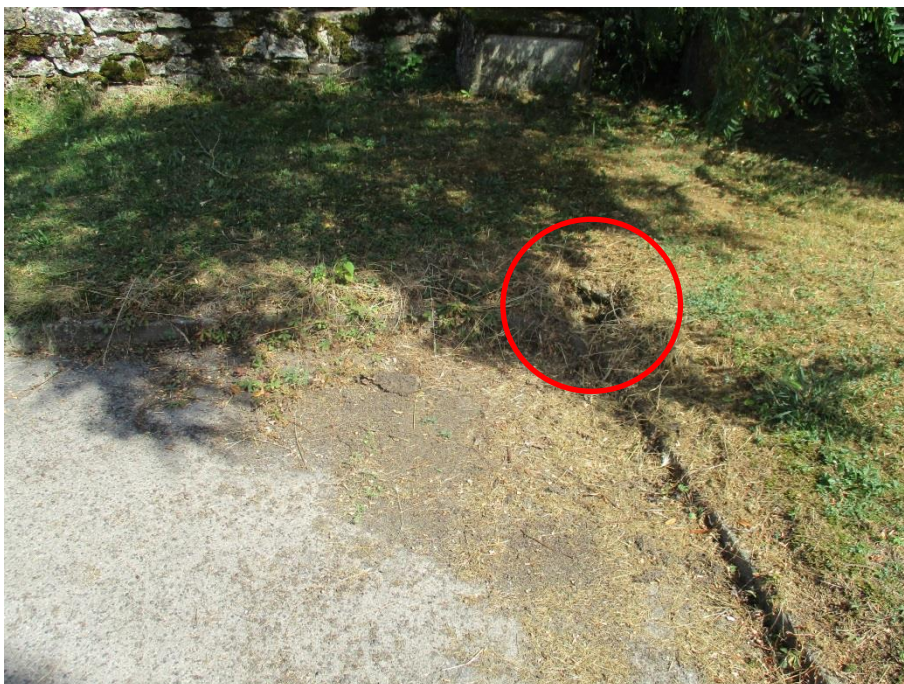
Une partie s'écoule dans le cimetière et se retrouve bloquée dans la partie basse, un mur d'enceinte fermant le cimetière. Une buse d'évacuation est présente mais se comble facilement de déchets végétaux.

Fig. 5. Buse d'évacuation du cimetière recouverte de déchets végétaux

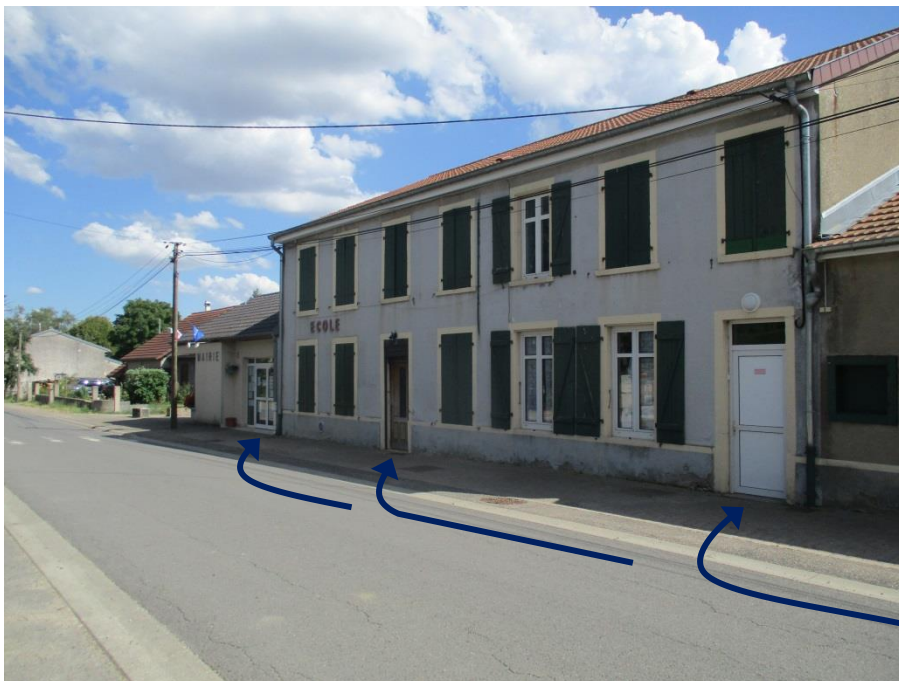
L'autre partie des eaux s'écoule jusqu'à l'école et la mairie qui, en l'absence de surélévation des rez-de-chaussée, se retrouvent inondées. Les eaux traversent les bâtiments du nord au sud avant de rejoindre le ruisseau à l'aval. Un logement faisant partie du complexe est également impacté.

Fig. 6. Suite de bâtiments ayant été inondée en 2016

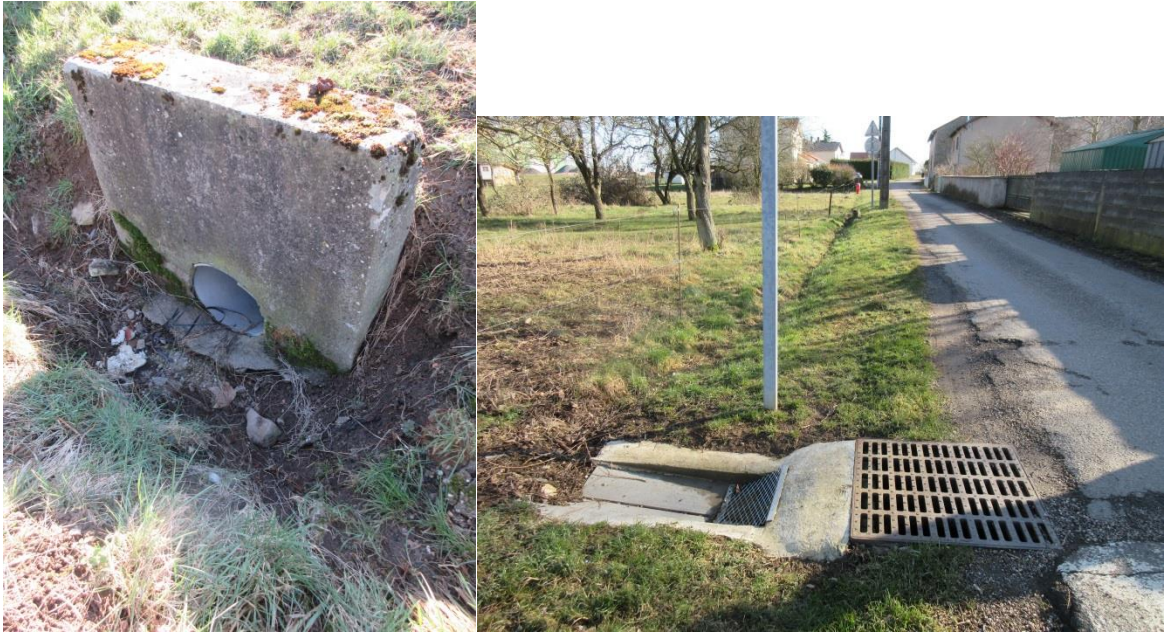
Le regard de la conduite d'assainissement est situé à un niveau altimétrique inférieur à celui de la conduite d'eaux pluviales. Elle évacue donc de l'eau plus tôt que le réseau d'eau pluviale. De plus des embâcles peuvent encombrer les entrées des réseaux. De plus, la capacité du réseau d'eau pluvial peut être limitée par une pente faible sur le premier tronçon.

Fig. 4. BV n°1 - entrée de la canalisation d'assainissement (à gauche) et du réseau d'eau pluviale (à droite)

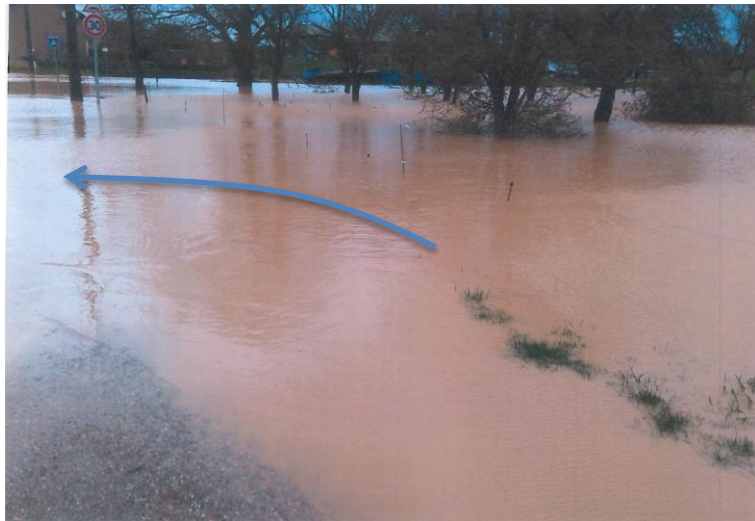
Il est courant d'observer la parcelle amont à la rue du jardin jouer le rôle de zone tampon. En février 2016, la saturation des sols ayant atteint son maximum, les ruissellements étaient tels qu'ils ont surversé sur la rue.

Fig. 5. BV n°1 - Surverse des ruissellements sur la route

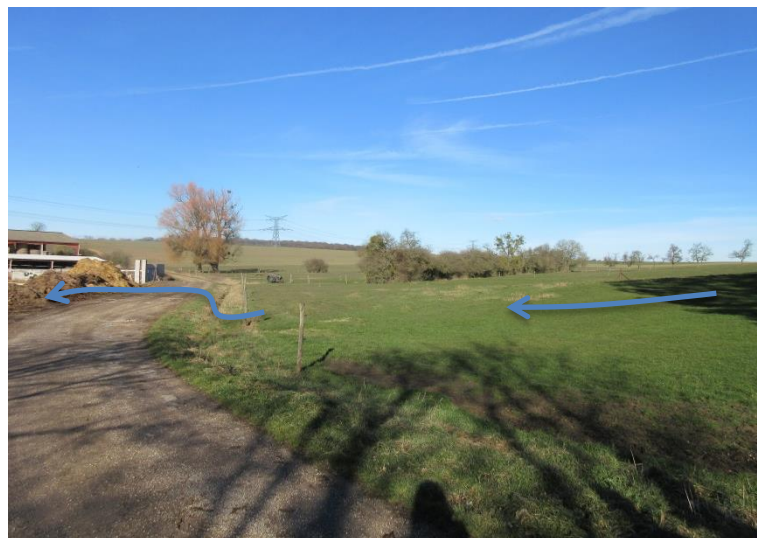
Lors de ruissellements importants tels que ce fut le cas en 2016, la busage sous la route était sous-dimensionné pour pouvoir absorber tous les apports. La route créant un remblai, la zone en amont a joué le rôle de zone tampon. Le niveau d'eau a alors augmenté à l'arrière du remblai jusqu'à surverser et inonder la grange à l'aval. Malgré la fonction d'exploitation du bâtiment (et pas d'habitation), un logement a été créé dans l'installation et a été impacté par les inondations.

**Fig. 8. BV n°2 - Zone tampon à l'arrière du chemin rural**

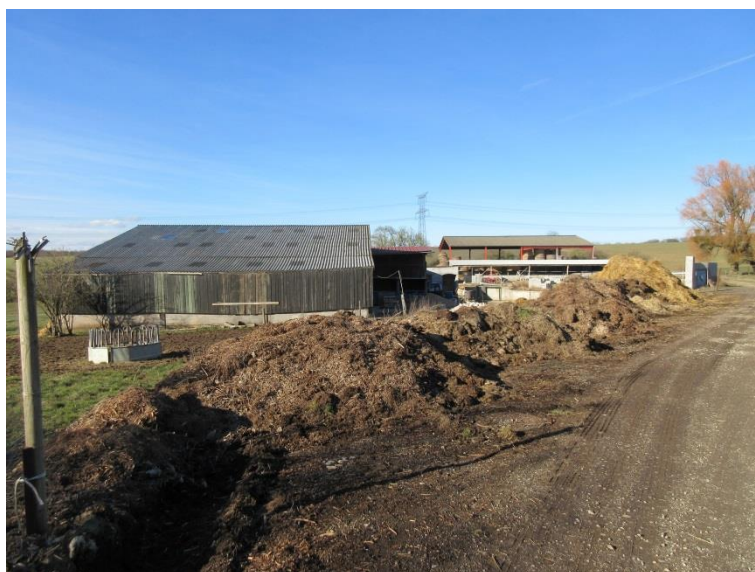
Fig. 9. BV n°2 - Grange inondée
